Besiktningssprotokoll

Försäkringsbesiktning för Anticimex Säljarsförsäkrat

Fastighetsbeteckning: Skultorp 2:19	
Fastighetsadress: Stjärnviksgatan 4	
Postnummer: 541 55	Ort: Skövde

Besiktningdatum: 2026-06-01	Protokollnummer: 69705790
Temperatur: 12 °C	Väderlek: Mulet
Tekniker: Hans Gunnerek	
E-post: hans.gunnerek@anticimex.se	
Kontor: Skövde	
Närvarande: Fastighetsägarna.

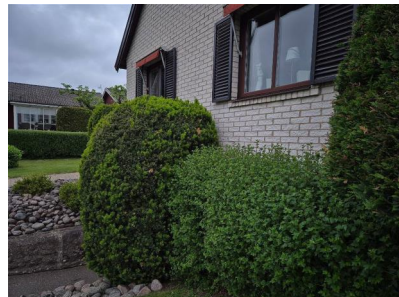
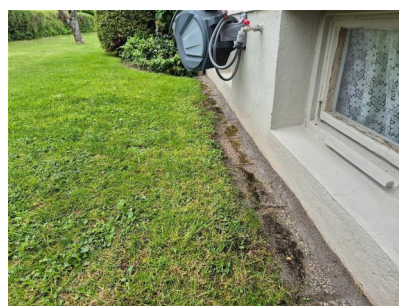
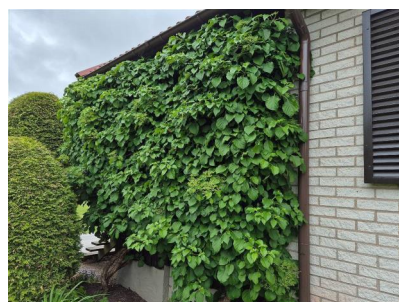
Utvändigt / Markförhållanden

Växter finns i anslutning till byggnaden.
Lokalt lutar marken närmast sockeln inåt.

När det finns rabatter och växter nära byggnaden finns risk att fukt stannar kvar i väggarna. Detta kan i sin tur orsaka invändiga fuktskador. Växternas rötter kan också skada grundmuren och sätta dräneringsledningen ur funktion.

Området närmast huset rekommenderas att vara fritt från växtlighet samt luta ut från huset

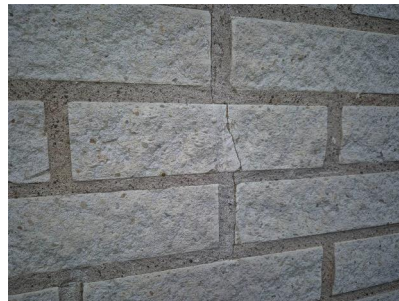
Utvändigt / Fasad

Lokala sprickor finns i fasaden.

Dessa bedöms inte ha lett till bakomliggande skador.

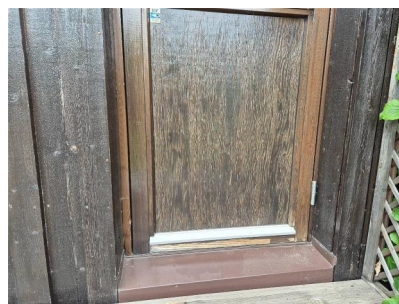
Utvändigt / Dörrar

Altandörr är i behov målning.

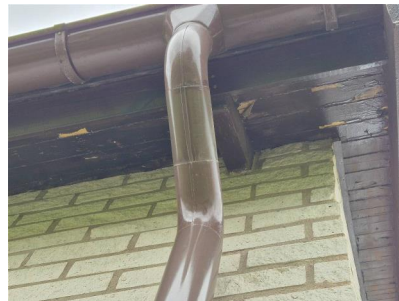
Utvändigt / Tak

Lokala färgsläpp på takfotskrönor.

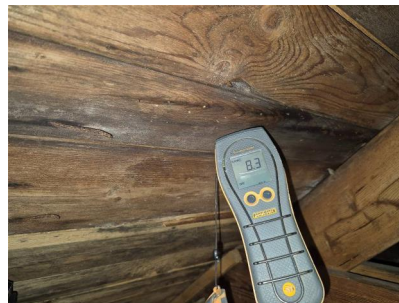
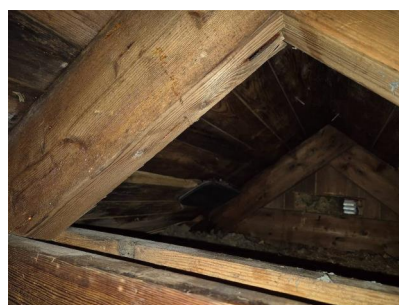
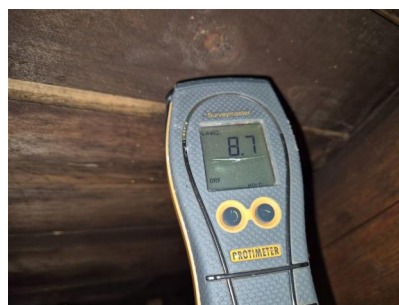
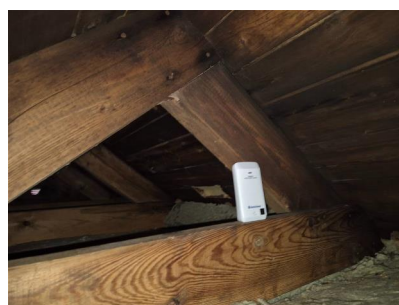
Utvändigt / Vind

Vid kontroll av vinden har fuktvärden under kritisk fuktnivå för mikrobiell tillväxt uppmätts. Dock finns spår av tidigare konvektionsskador på underlagstaket.

Fuktkvoten i underlagstak/takbjälkar uppmättes till ca 9 %
Gränsvärde är 17 %.

Konvektionsskadorna på underlagstaket är ett tecken på att vinden har tillförts eller tillförs fukt inifrån bostaden. Observera att besiktning av bostadens ventilationssystem inte har ingått i uppdraget.

För att säkerställa att detta inte fortsätter kan fukttilförseln inifrån bostaden behöva minskas. Det kan göras genom att ventilationen i bostaden förbättras samt att eventuella otätheter i vindsbjälklaget (tak-/väggvinklar, taklucka med mera) tätas. Läs Anticimex faktablad om uppvärmda vindsutrymmen för tips och råd.

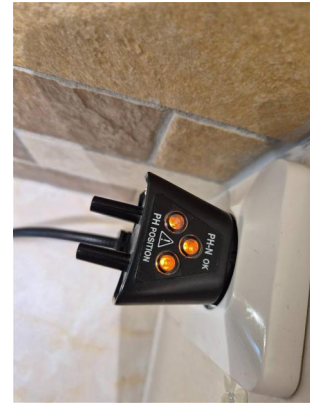
Entréplan / Kök

Ojordade uttag finns i köket.

När man har ojordade uttag i kök och oinredda källare finns det en ökad risk för personskador.

Kontakta en elektriker för kontroll och åtgärd.

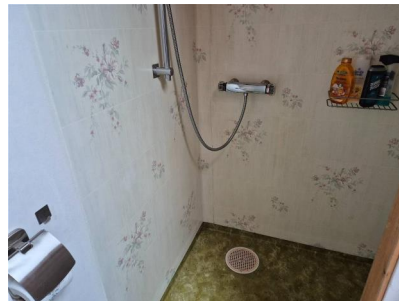
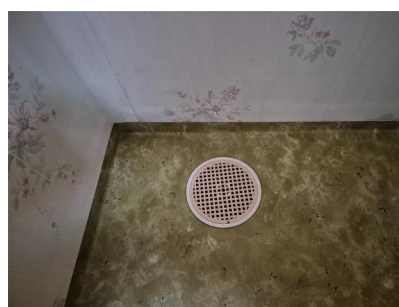
Övre plan / Dusch/Toalett

Våtutrymmet har äldre yt-/tätskikt.
Duschsarg är högre än dörrtröskeln
Golvbrunn är placerad för nära vägg.

Eftersom funktionen, som innebär att ytskiktet/tätskiktet ska vara vattentätt, kan vara nedsatt finns en ökad risk att vatten tränger igenom ytskiktet/tätskiktet med vattenskador i omkringliggande konstruktioner som följd.

Hög duschsarg ökar risken för fuktskador i angränsande rum vid eventuellt läckage utanför duschzon.

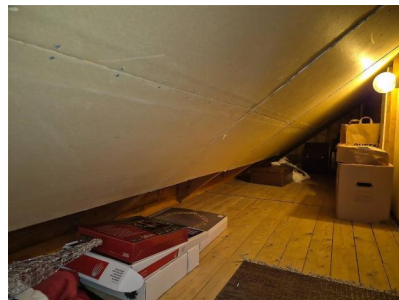
Övre plan / Sidovind söder

Spår av tidigare läckage vid expansionskärl.

(Kärlet är ej i bruk numera)

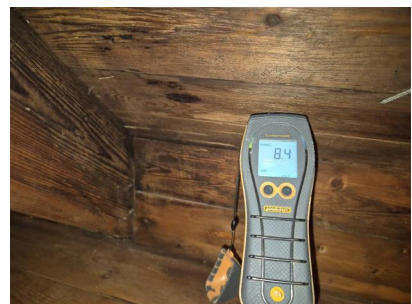
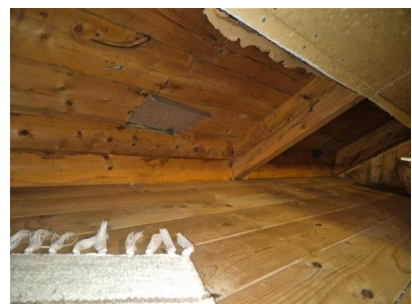
Övre plan / Sidovind norr

Spår av tidigare konvektion .

(Se vind)

Fuktkvot uppmättes till ca 8 %

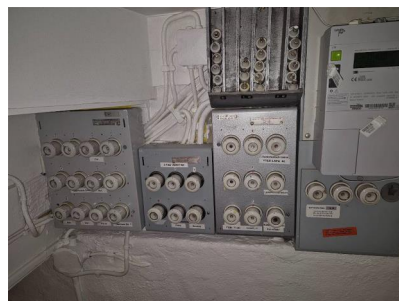
Källarplan / Allmänt

Gruppförteckning över elcentralen saknas.

"Gruppförteckning" är en lista som ska vara placerad vid elcentralen. Den visar vilka säkringar som är anslutna till vilka armaturer, vägguttag och apparater. Den är också till för att underlätta vid felsökning och elarbeten.

Jordfelsbrytare finns ej.

Det finns inget krav att hus byggda före år 2000 ska ha jordfelsbrytare. Jordfelsbrytaren minskar dock risken för personskador och brand orsakade av elanläggningen.

Kontakta en elektriker för att installera en jordfelsbrytare samt upprätta en gruppförteckning som placeras i närheten av elcentralen.

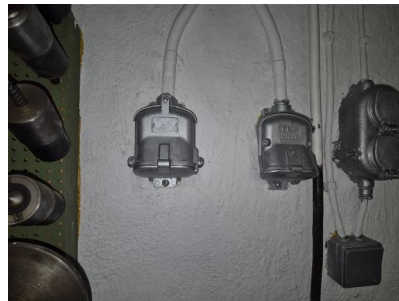
Källarplan / Verkstad

3-fasuttag i metall finns.

Denna typ av uttag tillverkas inte längre då de anses medföra en stor risk för personskada.

Kontakta en elektriker för kontroll och åtgärd.

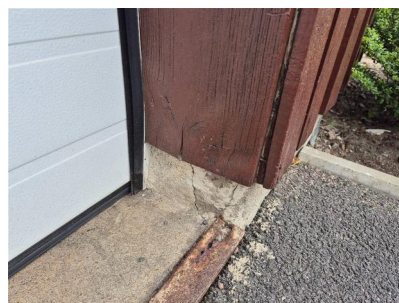
Utvändigt / Sockel

Lokal spricka i sockeln.

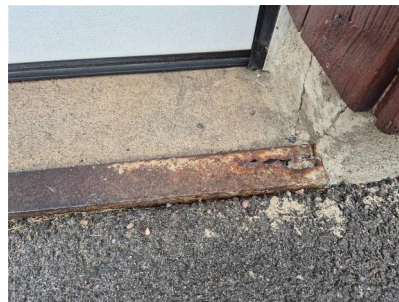
Utvändigt / Dörrar

Rostskada på tröskeljärn

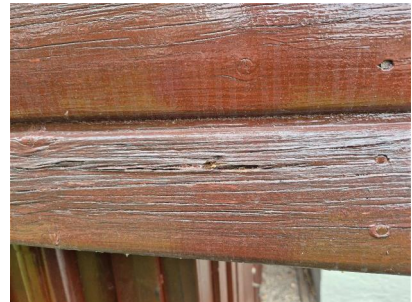
Utvändigt / Tak

Lokal rötskada i taksargen

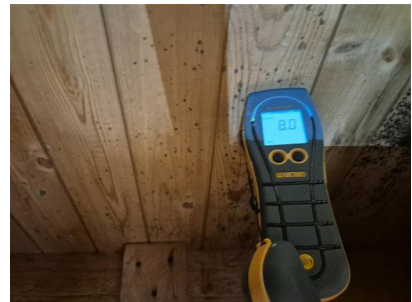
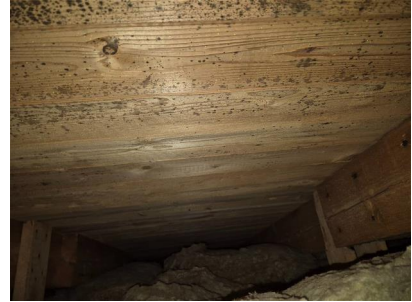
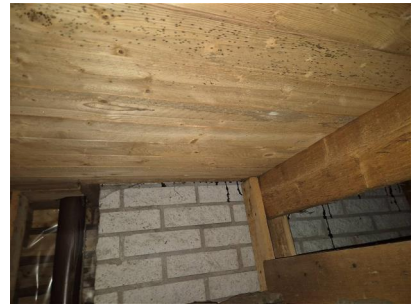
Utvändigt / Vind

Vinden är endast besiktigad genom taklucka. (Utrymmet är ej krypbart)

Lokalt ovanför luckan finns lite gammal mikrobiella "prickar"
Troligen är det genom otätheter i luckan som orsakat detta.

Fuktkvotsmätning visar en fuktkvot på 8 %
Gränsvärde är 17%
