Överlåtelsebesiktning

Fastighetsbeteckning	ÅTVIDABERG TORESTORP 1:41	Fastighetsägare	Walker Scot & Rebecca Rachel Jackson
Adress	Uknavägen 41	Besiktningdag	2026-06-03
Postnummer och ort	597 97 Åtvidaberg		
Väderlek vid besiktningstillfället	Ca 18 °C och klart		
Uppdragsnummer	28009		
Uppdragsgivare	Walker Scot & Rebecca Rachel Jackson Uknavägen 41, 597 97 Åtvidaberg		
Besiktningssman	Lars Liljeblad, <i>medlem i SBR (Svenska Byggingenjörers Riksförbund)</i> Telefon: Mobiltelefon: 0703-86 91 90 E-post: husbesiktningar@fst-ab.com		
Närvarande	Walker Scot, Rebecca Jackson och Lars Liljeblad

Utlåtande över överlåtelsebesiktning

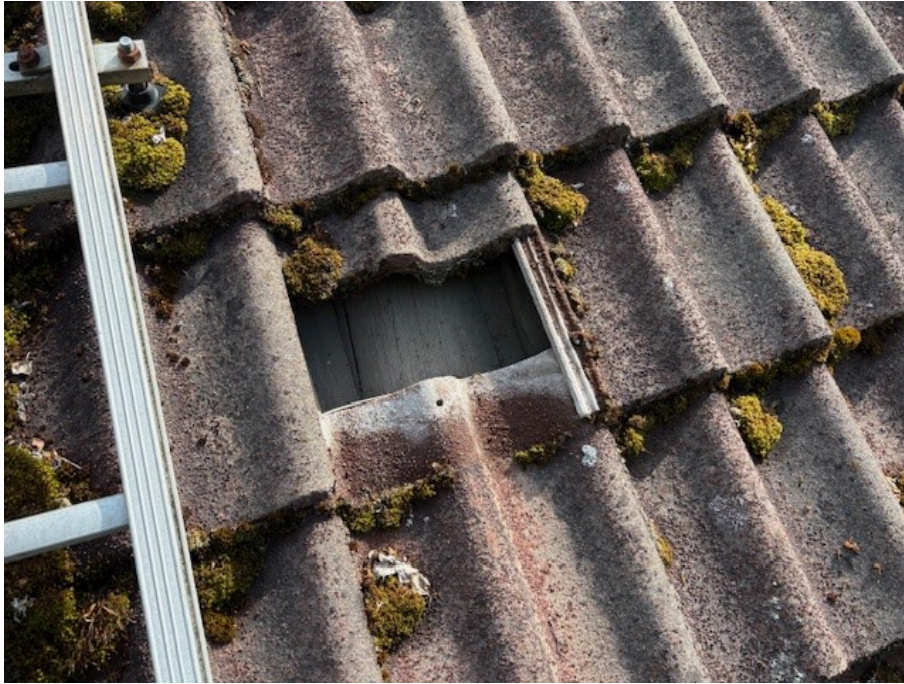
Äldre underlagstak utgörs av brädtak.

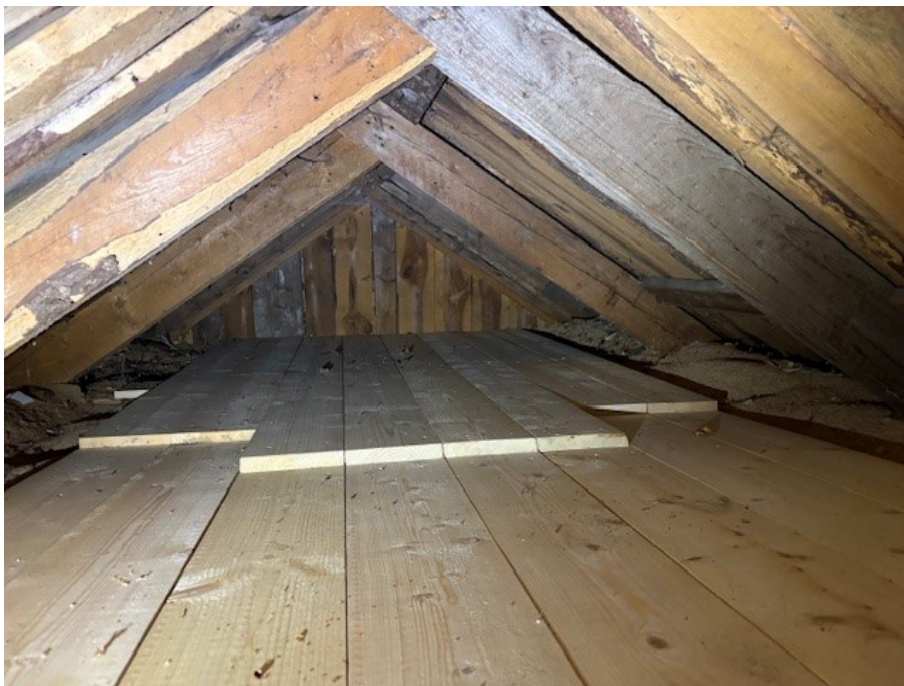
Nockvind.

Vind	<p>Allmän information: Nockvinden är ej helt besiktningsbar på grund utrymmesbrist.</p> <ul style="list-style-type: none"> • Mindre missfärgningar/fuktfläckar noterades på underlagstaketets insida. Inga förhöjda fuktvärden kunde uppmätas i dessa områden vid aktuell besiktning. • Mindre mikrobiell påväxt noterades på underlagstaketets insida, detta beror sannolikt på visst luftläckage från bostaden. Fuktig bostadsluft läcker upp till vinden och kondenserar mot det kalla underlagstaket/yttertakets insida under vinterhalvåret, ofta med mikrobiell påväxt som följd. • Spår av träskadeinsekter noterades, sannolikt ej aktiva.
Balkong	<ul style="list-style-type: none"> • Balkongens ingjutna fuktmembran är sannolikt av äldre slag, täthet/funktion kan på grund av ålder inte längre garanteras.
Övrigt	<p>Allmän information: Friliggande förråd/garage omfattas ej av besiktningen.</p> <ul style="list-style-type: none"> • Staketet mot källartrappan är ej barnsäkert.
