## Utlåtande över ÖVERLÅTELSEBESIKTNING

Danderyd Svalnäs stallbacke 5  
Svalnäs allé 35, 18267 Djursholm

Omfattning: Okulär besiktning av huvudbyggnad + energideklaration  
Besiktningsdag: 2026-06-10 kl 13:30  
Närvarande: Emma Vingbäck  
Karl Vingbäck  
Marcus Holmström

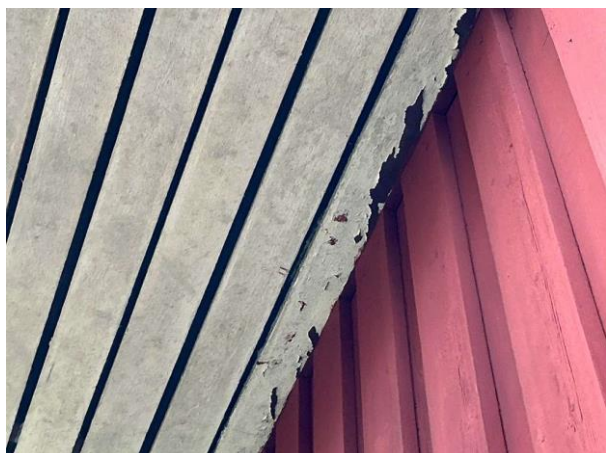
| <b>Yttertak</b> | Färgsläpp på takfot noterades<br>Invändig takavvattning är en sk riskkonstruktion<br>Vatten står i pölar på takduken vilket är vanligt på denna typ av takkonstruktion |

Invändig takavvattnings är en sk riskkonstruktion då brunnar lätt sätts igen, skräp och vatten samlas vid brunnen och kan frysa vilket kan medföra att duken spricker och takläckage uppstår

*Bild 1: - Utvändigt, Yttertak, Färgsläpp på takfot noterades  
Invändig takavattning är en sk riskkonstruktion Vatten står i pöla...*

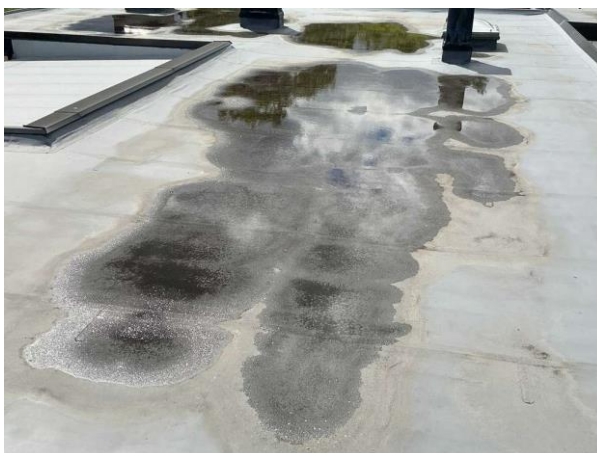
*Bild 2: - Utvändigt, Yttertak, Färgsläpp på takfot noterades  
Invändig takavattning är en sk riskkonstruktion Vatten står i pöla...*
