Utlåtande över ÖVERLÅTELSEBESIKTNING

Täby Gårdssmeden 16
Slättergränd 35, 183 57 Täby

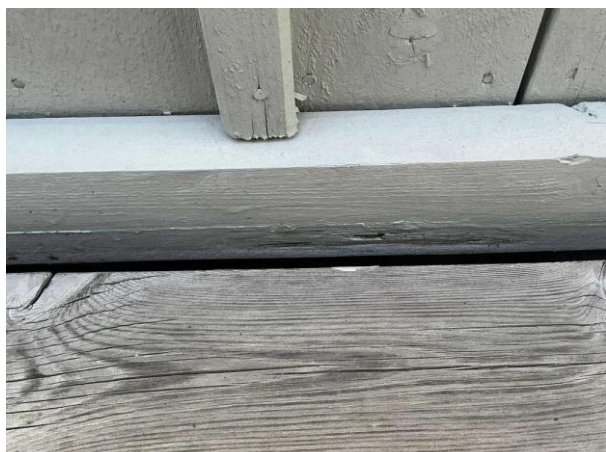
Bild 1: - Utvändigt, Fasad, Äldre torrsprickor noterades på panelen Lokalt noteras det en rötskadad list ovan träpanel på bak...

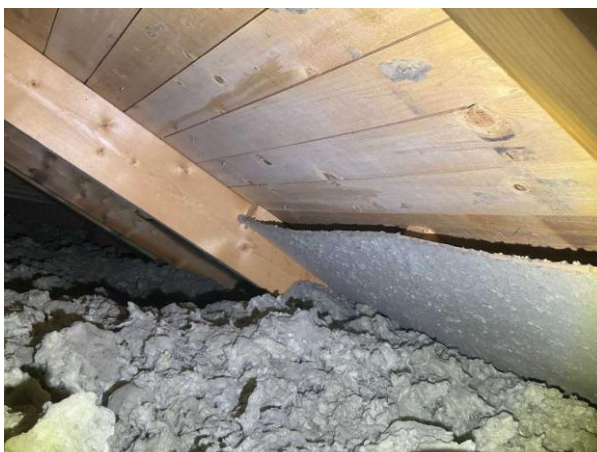
Parallellisolerade /snedtak frånnockvind till takfot/sidovind utgörs av s.k. parallellisolerat tak (innertaket är byggt parallellt med yttertaket) som inte är åtkomligt utan konstruktionsingrepp. Problemet om man vill kontrollera är att det kan vara svårt att erhålla fullgod täthet i upptagna inspektionshål vilket kan medföra att konstruktionen försvagas. Vidare ger lokala provhål endast en stickprovsmässig bedömning. Om taket är felbyggt tex att det saknas luftspalt, diffusionsspärr etc så finns det risk för fukt, mögel och rötskador i takkonstruktionen.

Bild 2: - Utvändigt, Vind, Parallelliserade /snedtak ej besiktningsbart utrymme Vinden är besiktad från lucka Lokalt noter...

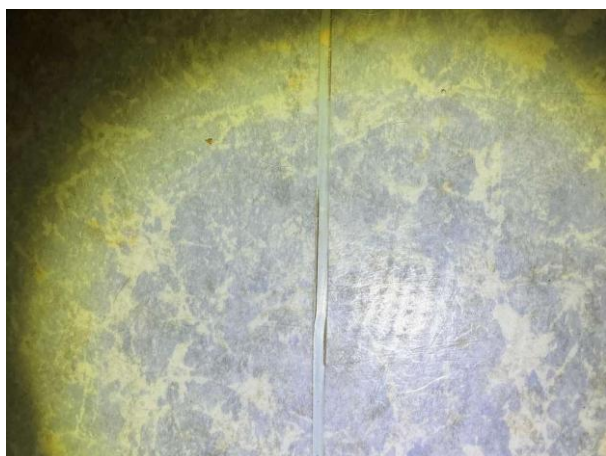
Äldre våtrum vars tekniska livslängd får anses vara uppnådd. Tät/-ytskiktens vattentäta egenskaper minskar med tiden och risken för bakomliggande fuktskador får anses vara förhöjd

Det förekommer felaktiga/känsliga rör genomföringar genom tätskikt som utgör risk för vattenskada.

Bild 3: - Invändigt, Soutterrängplan, Äldre våtrum med plastmatta på golvet Sprickor noteras vid matskarven Det förekommer Rör genomföring...

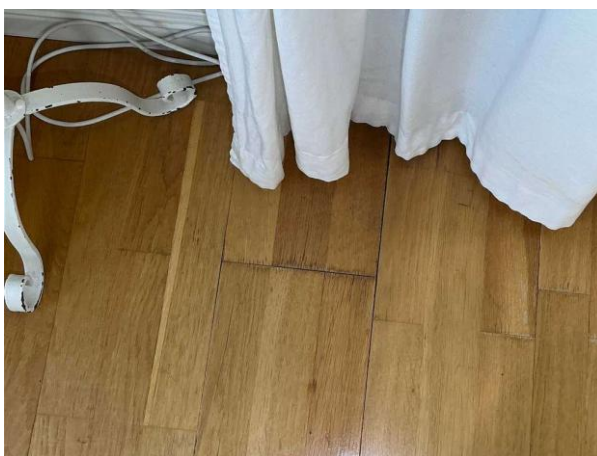
En fläck finns på golvet i vardagsrummet

Bild 4: Invändigt, Entréplan, Svällskada missfärgning noteras på parketten (se säljuppsning)
