# Besiktningssprotokoll

Försäkringsbesiktning för Anticimex Säljarsförsäkrat

Fastighetsbeteckning: Sofiedal 8	
Fastighetsadress: Claesborgsvägen 53	
Postnummer: 541 53	Ort: Skövde

Besiktningdatum: 2026-06-15	Protokollnummer: 69742879
Temperatur: 11 °C	Väderlek: Regn
Tekniker: Hans Gunnerek	
E-post: hans.gunnerek@anticimex.se	
Kontor: Skövde	
Närvarande: Fastighetsägaren.

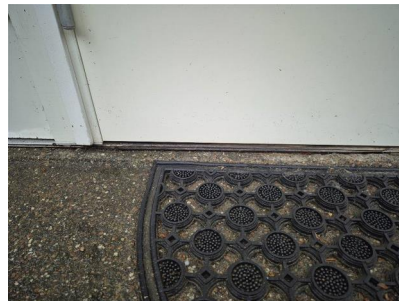
Tröskelbleck saknas under dörr.

Avsaknad av tröskelbleck medför att det finns risk för att vatten kan rinna in och orsaka fuktskador på tröskel och/eller i kringliggande vägg och bjälklag.

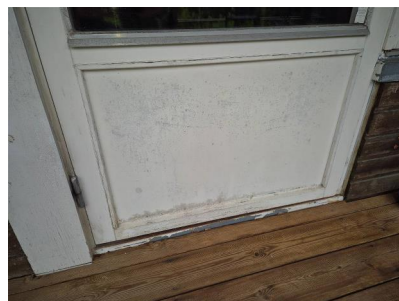
Altandörr är i behov av målning/underhåll.

För att öka livslängden på dörr rekommenderas målning och underhåll.

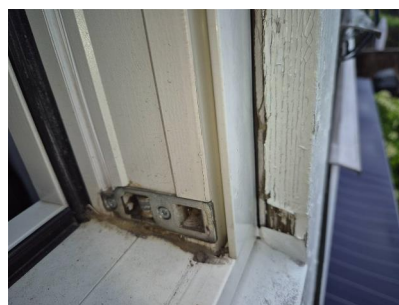
Lokala otätheter mellan karmen och fasad förekommer.

Ökad risk för att vatten tränger in i bakomvarande konstruktion.

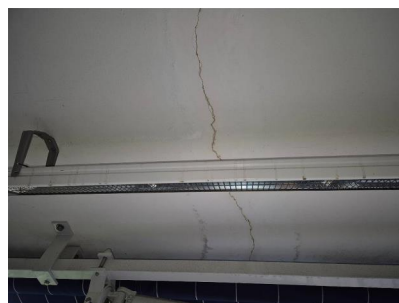
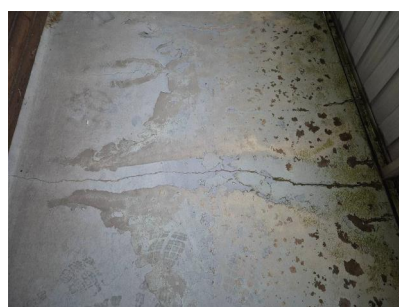
Sprickor förekommer i balkonggolvet både på ovansidan och undersidan.

Då vatten kan tränga ner i sprickor ökar risken för frostsprängning.

Kontakta fackman för en bedömning och åtgärd.

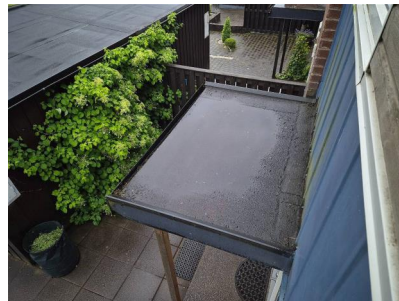
Vatten blir stående på taket. ( Pappen är omlagd 2014)  
Rost i hängrännan.

Kvarstående vatten ökar risken för att vatten tränger ner i konstruktionen.

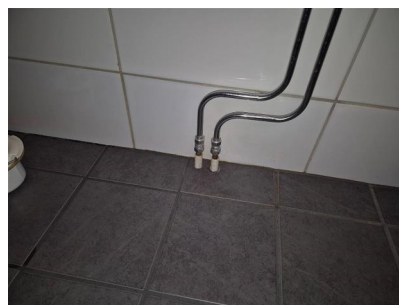
Rör genomföring finns i golv.

Rör genomföringar i golv medför en ökad risk för att vatten tränger ner i omkringliggande konstruktioner och orsakar fuktskador.

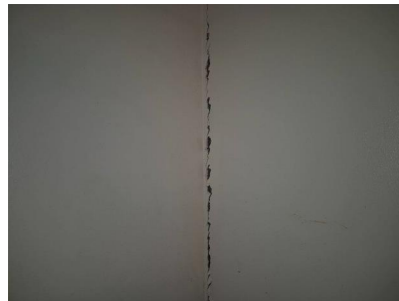
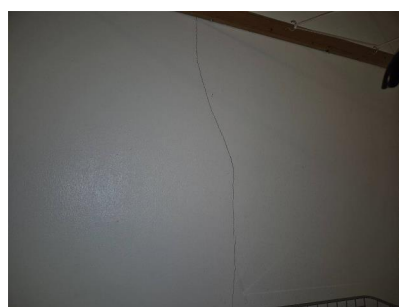
Sprickor i väggar.

Enligt säljaren uppkom dessa innan de köpte huset och har inte förändrats sen dess.

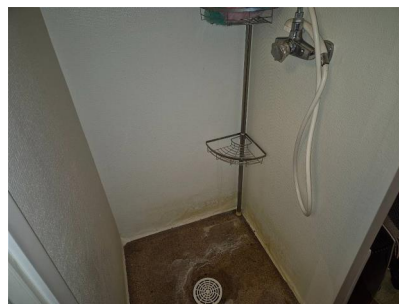
Våtutrymmet har äldre yt-/tätskikt.

Utrymmet är äldre och har passerat tiden för sin tekniska livslängd. Förhöjd fuktindikering noterades på nerkant vägg. Vävtapet har släppt i nerkant.

Renovering av utrymmet rekommenderas. Kontakta en behörig våtrumsentreprenör för en renovering. I samband med renoveringen bör omkringliggande konstruktioner kontrolleras för att upptäcka eventuella följdskador.

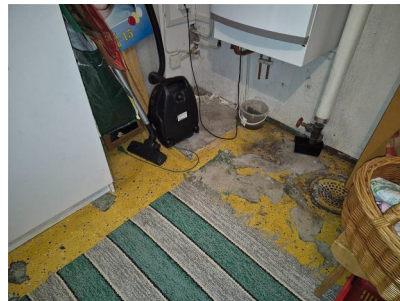
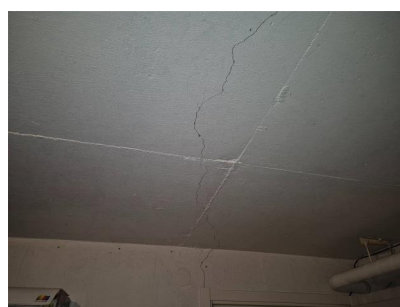
Sättspricka i betongbjälklaget och på vägg.

Enligt säljaren uppkom dessa innan de köpte huset och har inte förändrats sen des

Lokala färgsläpp på golvet.
