# Besiktningsprotokoll

Försäkringsbesiktning för Anticimex Säljarförsäkrat

| Fastighetsadress:<br>Grubbavägen 2b | |

| Besiktningsdatum:<br>2026-06-17 | Protokollnummer:<br>69739502 |

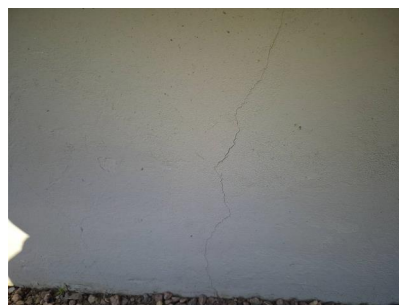
Ytliga mindre sprickor finns i sockel.

Dessa bedöms inte ha lett till bakomliggande skador.

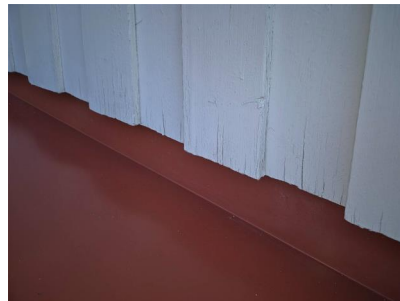
Lokalt förekommer torrsprickor i fasaden. ( Mot söder).

För att öka livslängden på panelen rekommenderas målning/underhåll

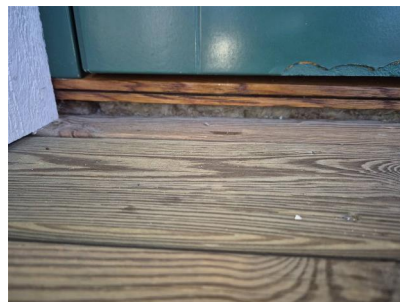
Tröskelbleck saknas under dörr.

Avsaknad av tröskelbleck medför att det finns risk för att vatten kan rinna in och orsaka fuktskador på tröskel och/eller i kringliggande vägg och bjälklag.

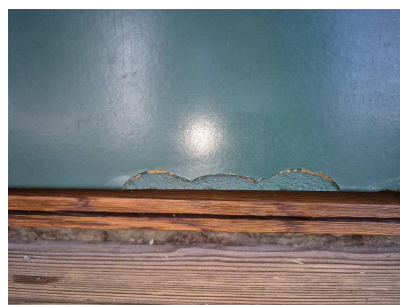
Mekanisk skada på dörrblad.

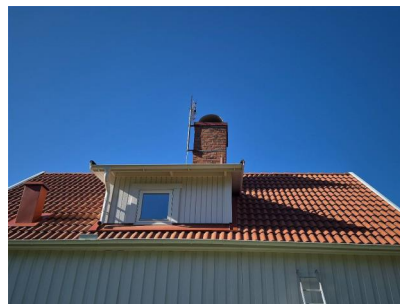
Inget att notera.

Taket är besiktigat från mark.  
Taksteg finns ej.

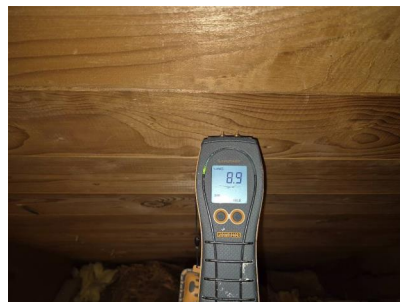
Lokala äldre missfärgningar förekommer på underlagstaket ( Troligen från tiden innan taket lade som)  
Gavelventiler är väldigt stora och spånskivor nedanför ventiler har spår av fukltpåverkan vid otjänligt väder. ( Håll under uppsikt)

Vid kontroll av vinden uppmättes fuktvärden under kritisk fuktnivå för mikrobiell tillväxt och en normal lukt upplevdes.  
Fuktkvoten i underlagstak/takbjälkar uppmättes till 9 %.  
Gränsvärde är 17%

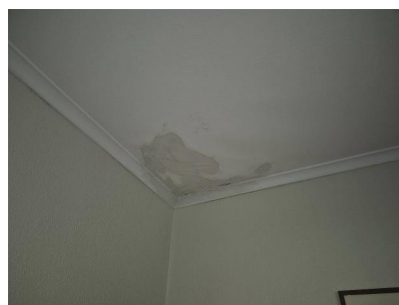
Spår av tidigare fuktskada.

( Enligt säljaren fanns denna redan när de köpte huset och är oförändrad sen dess)

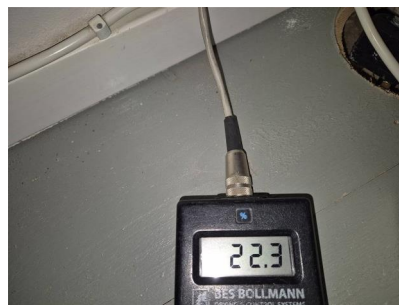
Betongplatta på mark med uppreglat golv dikt an betongplattan.

Vid kontroll av konstruktion uppmättes fuktvärden över kritisk nivå för mikrobiell tillväxt och normal lukt upplevdes.

Fuktkvoten i golvregel uppmättes till 22 % Gränsvärde är 17 %

Jag rekommenderar kontakt med fackman för att byta ut golvet mot en fuktsäker konstruktion.

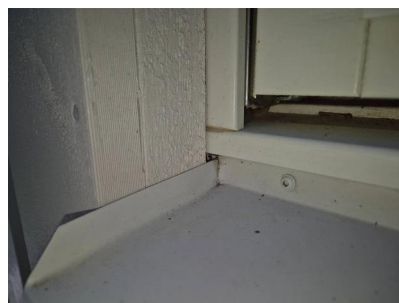
Fönsterbleck är otäta vid infästningar.

Eftersom fönsterblecken är otäta finns risk att vatten rinner in i väggen vilket i sin tur kan leda till fuktskador i väggkonstruktionen.

Ökad risk för fuktskador.

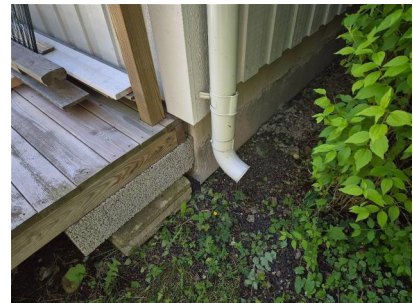
Stuprör är inte anslutet till markledning.

Viktigt att leda bort vatten från huset

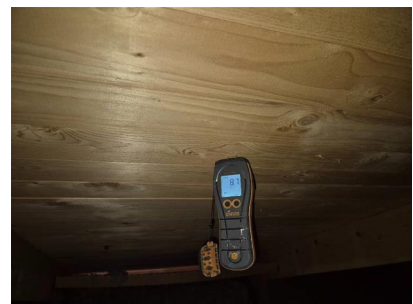
Någon "vindavvisare" har släppt från takstolen.

Vid kontroll av vinden uppmättes fuktvärden under kritisk fuktnivå för mikrobiell tillväxt och en normal lukt upplevdes. Fuktkvoten i underlagstak/takbjälkar uppmättes till 8%.

Gränsvärde är 17%
