# Överlåtelsebesiktning

Västervik Ytterby 1:176

| <b>Adress</b> | Jungfruhamnsvägen 17 | <b>Besiktningdag</b> | 2026-05-12 |

# Utlåtande över överlåtelsebesiktning

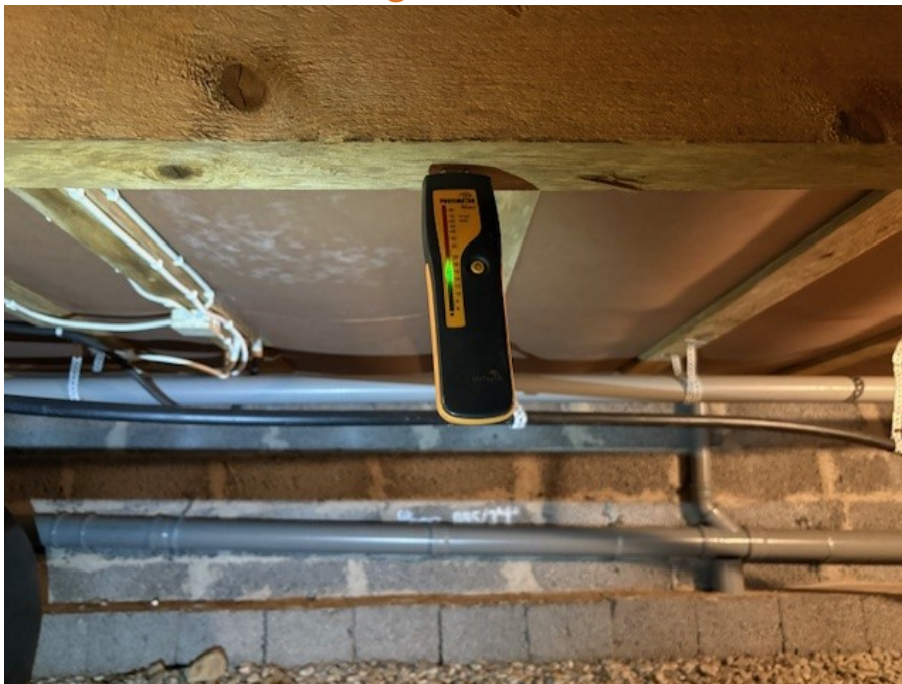
| Utvändigt | |
|---|---|
| <b>Krypgrund</b> | <p>Allmän information: Krypgrunder är idag allmänt betraktade som riskkonstruktioner. Se Riskanalys.</p> <ul style="list-style-type: none"> <li>Plastfolie/avdunstningsskydd saknas på marken, vilket är olämpligt ur fuktsynpunkt då fuktbelastningen ökar på bjälklaget.</li> <li>Mindre mikrobiell påväxt förekommer på bjälklagets undersida.</li> <li>Fuktkvoten uppmättes vid aktuell besiktning till cirka 15-16 % i bjälklagets undersida/trävirke, kritiskt värde för mikrobiell växt (mögel/bakterier) är cirka 17 %. Man bör dock beakta att fuktnivåerna är högre i denna typ av krypgrund under sommarhalvåret.</li> </ul> |

Fuktmätning i krypgrunden.
