# Överlåtelsebesiktning

| <b>Fastighetsbeteckning</b> | Linköping Himna 11:172 | <b>Fastighetsägare</b> | Jimmie Karlsson & Maria Larsson |
| <b>Adress</b> | Kråksångsvägen 65 | <b>Besiktningdag</b> | 2026-07-01 |

# Utlåtande över överlåtelsebesiktning

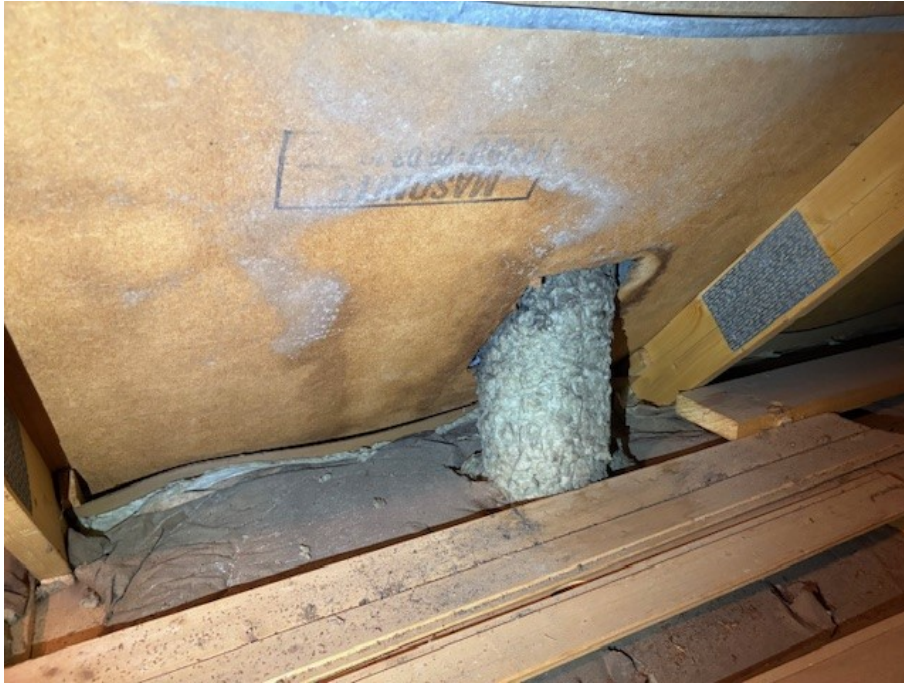
| Utvändigt | |
|---|---|
| <b>Vind</b> | <ul style="list-style-type: none"><li>Fuktfläckar noterades bitvis på underlagstakets insida (vilket är mycket vanligt gällande tak med masonit/boardskivor som underlagstak). Inga förhöjda fuktvärden kunde uppmätas i dessa områden vid aktuell besiktning, man bör dock beakta att eventuella läckage torkar fortare denna årstid.</li><li>Mindre mikrobiell påväxt noterades på underlagstakets insida, detta beror sannolikt på visst luftläckage från bostaden. Fuktig bostadsluft läcker upp till vinden och kondenserar mot det kalla underlagstaket/yttertaket insida under vinterhalvåret, ofta med mikrobiell påväxt som följd.</li></ul> |

Fuktfäckar kring ventilationsgenomföring på vind.

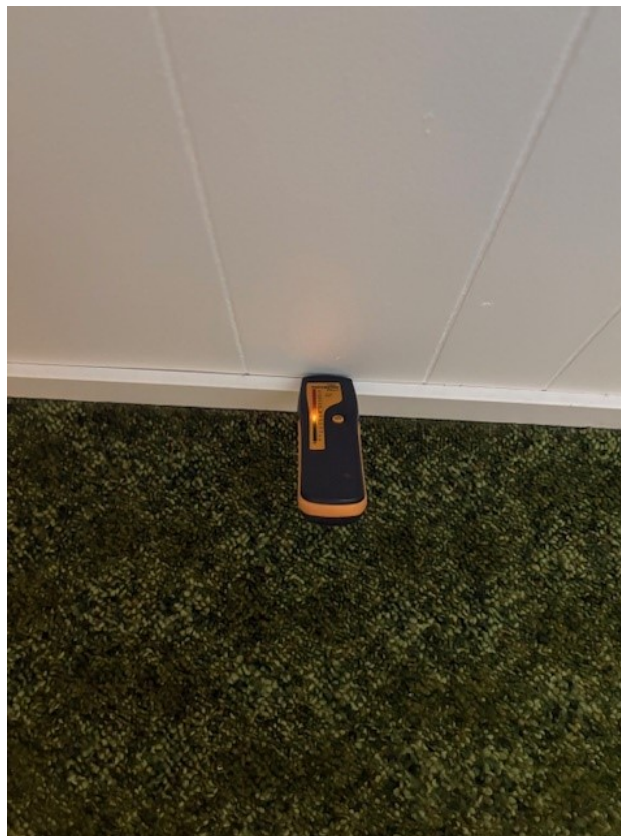
| <b>Generellt för källaren</b> | <ul style="list-style-type: none"> <li>Träkonstruktioner (uppreglade golv, träbaserade golv och utreglade väggar) i direkt/nära anslutning till förväntat fuktig betong. Se Riskanalys.</li> <li>Något förhöjda fuktvärden uppmättes i nedkant av några utreglade väggar. En viss avvikande lukt känns i källaren.</li> </ul> |

Träkonstruktioner (uppreglade golv, trägolv och utreglade väggar) som uppförts i direkt eller i nära anslutning till betongplattan/grundmurarna kan vara drabbade eller riskerar att drabbas av fuktskador. Betongplattans och grundmurarnas fuktnivå överstiger oftast nivån där mögel/bakterier kan växa i organiskt material (så som träreglar, mineralull och dylikt). Detta kan i sin tur leda till att dålig/mikrobiell lukt sprids till inomhusmiljön.

Fuktmätning i utreglad vägg i källaren, något förhöjda fuktvärden uppmättes.
