# ÖVERLÅTELSEBESIKTNING

Alfabetet 3

Papegojas Väg 9, Tidaholm

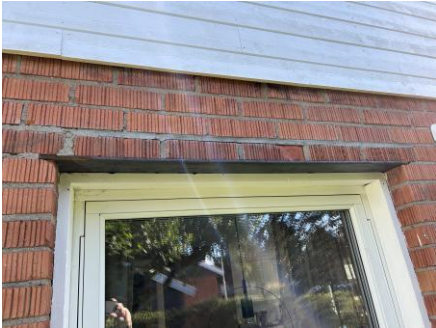
| <b>Fasad:</b> | <p>Sprickor i murad fasad.</p> <p>Hål i fasad (under tak till mellandel) efter avlägsnad ledning till tidigare värmepump.</p> <p>Spricka i murfog över söderfönster är avlastad med metallskiva, kvarvarande glipa i murfog och krackelering av tegel behöver dock åtgärdas av murare.</p> |

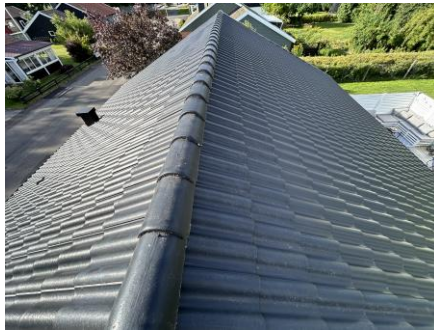
Fotplåt är inte monterad och takpannor är inte fästade i bärläkt vid kantzoner.  
Svacka i tak mot sydväst (över altan) är åtgärdad med en balk pånockvinden.  
Glipa mellannock- och takpannor.

*I syfte att minska på möjligheten att nederbörd och skräp tränger in mellannock- och takpannor behöver en nocktätning monteras, kompletteringen förlänger även underlagstakets förväntade livslängd.*

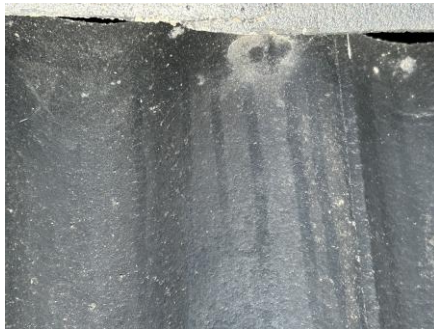
Foto visar glipa mellannock- och takpannor.

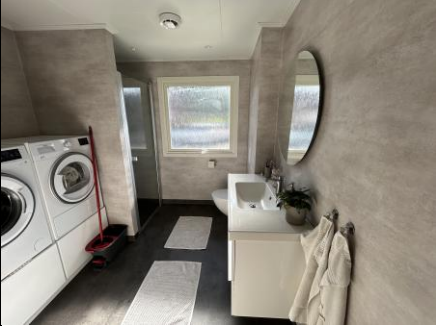
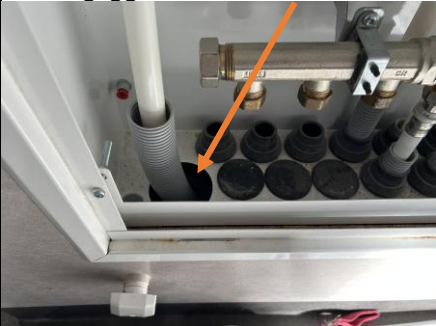
| <b>Våtrum med tvätt, dusch och vägghängd wc:</b> | <p>Otäthet i botten på installationsskåp och evakueringsrör för möjlighet att tidigt upptäcka läckage på vattencistern till wc finns inte, se Riskanalys.</p> <p><b>RISKANALYS:</b> Otäthet i skåpsbotten i installationsskåp utgör en avvikelse från monteringsanvisningen och medför vid läckage risk för att fukt-, mögel- samt rötskador uppstår i angränsande material.</p> <p>Avsaknad av evakueringshål i vägg vid vägghängd wc medför att eventuella läckage tar längre tid att upptäcka vilket kan resultera i fukt-, mögel- och rötskador i omkringliggande material.</p> |

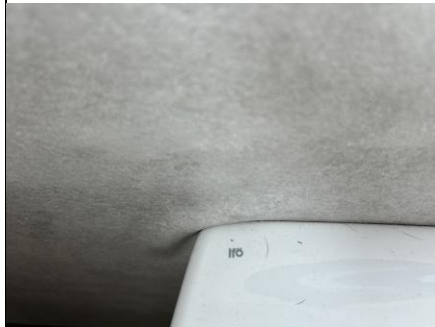
Svikt i toalettstolens infästning i installationsvägg med veck i väggmatta som följd.  
Utrymme i installationsvägg för toalettstolens vattencistern är inte tillgängligt för besiktning.

Foto visar veckad väggmatta vid toalettstolens infästning på installationsvägg.

**Rekommenderar att en fackman kontaktas för kontroll och bedömning av omfattning av eventuell åtgärd gällande dels svikt i toalettstolens infästning, dels kontroll av tätskiktets utförande i installationsvägg.**

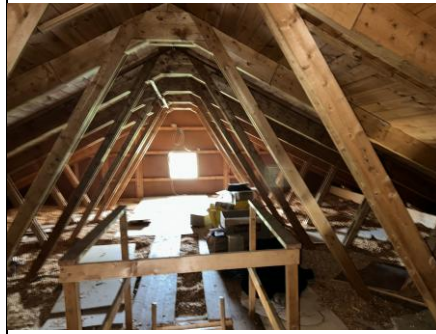
Enstaka äldre intorkade fuktfläckar i takkonstruktionen, enligt min bedömning orsakade innan takrenoveringen.
