## ÖVERLÅTELSEBESIKTNING Överlåtelsebesiktning säljare villa

## NORRTÄLJE HUSBY 1:40

Grindstugevägen 11  
761 91 NORRTÄLJE

2024692

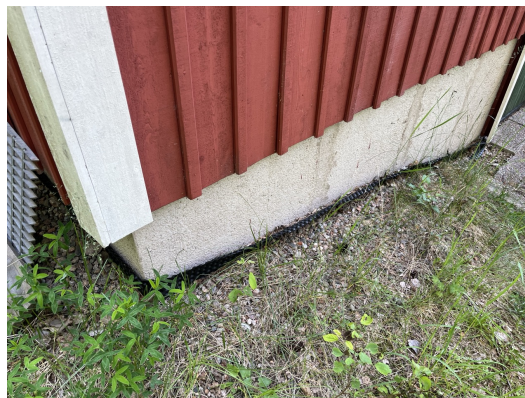
**Sockel**

Fuktskyddamatta saknar avslutningslist i ovankant samt mattan synlig ovan marknivå.

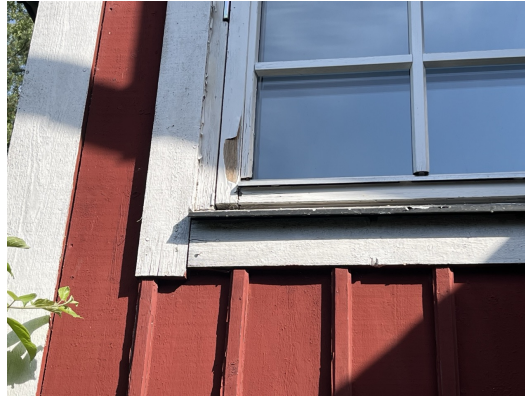
### Fönster/dörrar

Finns något enstaka fönster som är mera slitet, urblekt/färgflagnig.

Tröskelbleck ej monterat på dörrar.

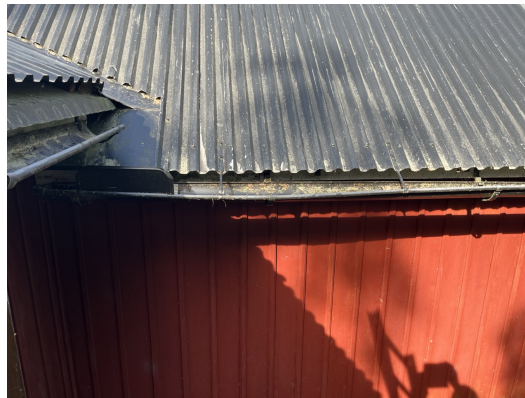
### Hängränna/stuprör

Finns delar av hängränna som har nedböjning/lös infästning samt att innervinklar är inte täta i skarvarna.

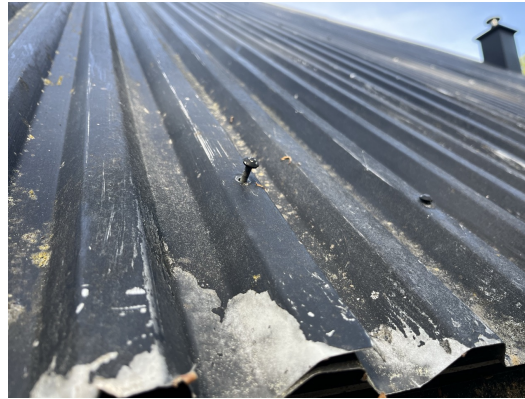
## Tak

**Takplåt är infäst direkt mot underlagstaket utan läkt (gäller ej tillbyggnadsdel/hall från 2004) Finns spikskallar som "krypt ur"**

Idag anses det vara ett felaktigt utförande när plåten är infäst direkt mot underlagstak/pappen utan underliggande läkt, det finns risk för att fukt tränger igenom vid infästningar.

Med tanke på de noteringar som är gjorda på tak och i vindsutrymme rekommenderas det att ta kontakt med fackman för en vidare bedömning av ev åtgärder.

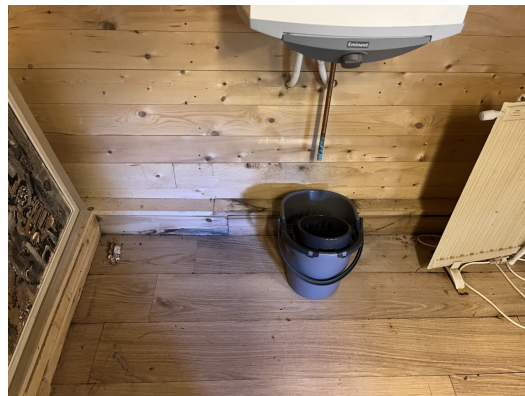
## Källarrum

**Utrymmet är inrett med träpanel på väggar samt trägolv ovan betong (riskkonstruktioner)**

**I anslutning varmvattenberedare finns missfärgningar av fukt (torrt vid besiktningstillfället) Varmvattenberedare placerad i utrymme utan tätskikt och golvbrunn.**

En varmvattenberedare skall vara placerad i del med tätskikt och golvbrunn, vid läckage finns risk för fuktskador.

Dessa konstruktioner är idag kända riskkonstruktioner som riskerar att drabbas av fuktskador. Fuktvandring kan ske från marken genom betongen till organiskt material genom kapillärsugning och/eller diffusion. Eventuella skador kan uppstå på organiskt material med en lukt av mikrobiell karaktär som följd som riskerar att spridas till boendemiljön.

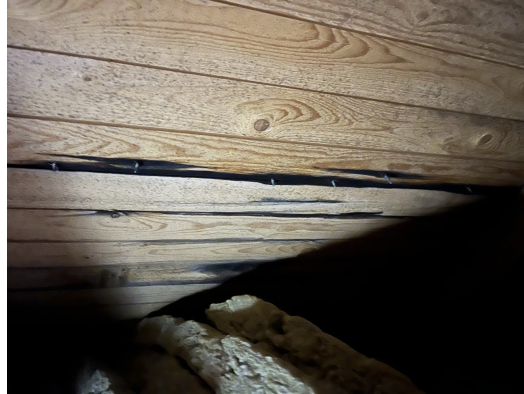
### Nockvind

I utrymme med lucka på norrsida finns några områden med missfärgning som tyder på läckage/genomfuktning finns även mindre ytor med sk. mikrobiell påväxt på delar av underlagstaket.

En vind är känslig ur fuktsynpunkt. Då varm fuktig luft från bostaden under den kalla delen av året kommer upp till ett kallt vindsutrymme höjs den relativa fuktigheten och kondensering kan uppstå på underlagstaket. Risk finns vid ett ökat fukttillskott i bostadsutrymmena att den mikrobiella påväxten i underlagstaket tilltar och eventuell lukt kan uppstå som riskerar att spridas till boendemiljön. En rekommendation är att man håller detta under uppsikt för tecken på förändring och i så fall vidtar åtgärder.
