# Överlåtelsebesiktning

NATIONALFESTEN 7

| <b>Adress</b> | Granholmsvägen 22 | <b>Besiktningdag</b> | 2026-07-31 |

# Utlåtande över överlåtelsebesiktning

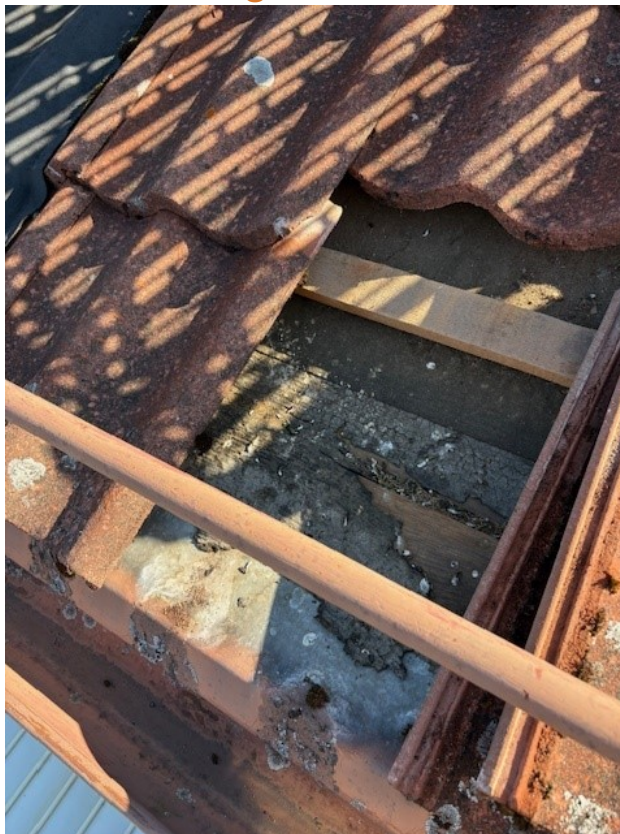
| Utvändigt | |
|---|---|
| <b>Yttertak</b> | <ul style="list-style-type: none"><li>Underlagspappen är inte utbytt under den nedre pannraden och är bristfälligt (från byggtiden år 1954).</li><li>Nockpannorna är ej förankrade. Nocktätning saknas, vilket medför mindre otätheter i anslutningen mellan tak- och nockpannor.</li><li>Äldre plåtinklädnader täcker/tätar bitvis bristfälligt mot intilliggande takpannor. En trasig takpanna noterades.</li><li>Mosspåväxt noterades på taket, mossan binder fukt på taket och kan på så sätt ge upphov till skador.</li><li>Se Riskanalys.</li></ul> |

Äldre/bristfällig takpapp under den nedre pannraden.
