# Besiktningsprotokoll

Försäkringsbesiktning för Anticimex Säljarförsäkrat

| Fastighetsadress:<br>Panelgatan 1 | |

| Besiktningsdatum:<br>2026-08-18 | Protokollnummer:<br>69873414 |

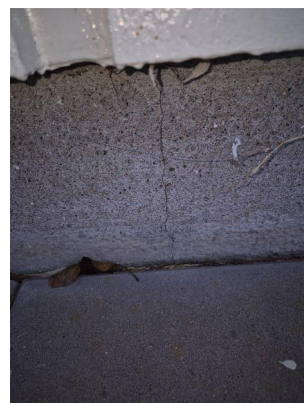
Sprickor finns i sockel.

Dessa bedöms inte ha lett till bakomliggande skador.

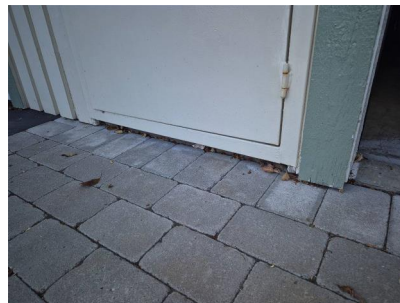
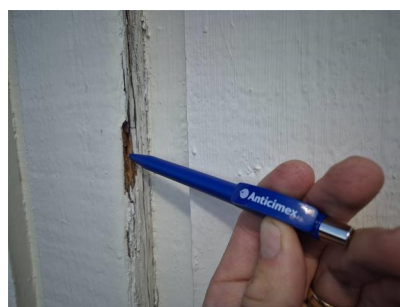
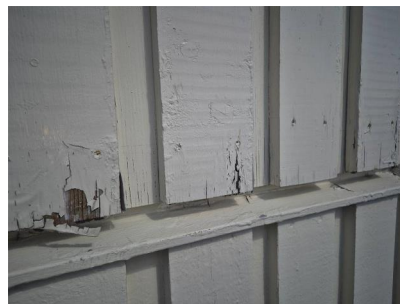
Lokalt noteras färgsläpp och rötskador i nederdel av fasadpanel på garagedel.

Denna panel avslutas nära plattytta vilket ökar risken för fuktuppsug och rötskador.

Även någon enstaka panelbräda på gavel av hus uppvisar lokala rötskador (gäller även utvändigt vindslucka)

Ovanstående noteringar innebär ökad risk för ytterligare rötskador.

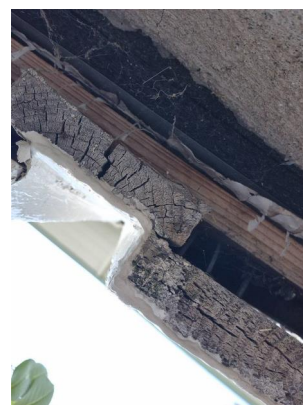
Ändrä är otillräckligt målat vilket med tiden kan leda till ökat fuktuppsug och rötskador.

Kompletterande målning av ändträ rekommenderas.

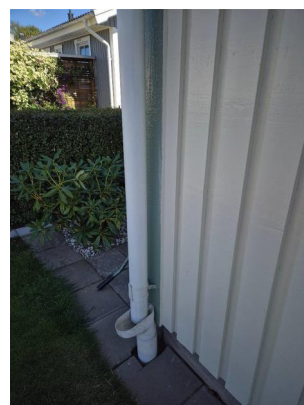
Fals på stuprör vänd mot fasad.

Falsen på stuprören kan med fördel vändas ut från fasaden för att lättare se om röret blivit skadat efter vinterns påfrestningar samt för att undvika skador på fasad vid ett eventuellt läckage.

Utvändiga lövsilar av skopmodell.

Dessa täppnar lätt vid eventuella skyfall.

Byte till självrensande modell rekommenderas framöver.

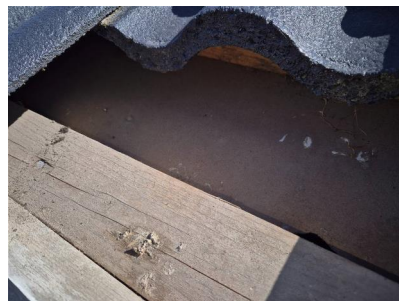
Takpannor med underlagstak av träfiberskivor

Med denna konstruktion är det extra viktigt att takpannorna är hela. Eftersom underlagstaket inte har en papp kan regn och snö som tränger in genom otätheter leda till fuktskador i underliggande konstruktion.

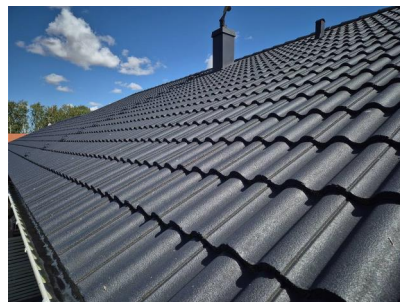
Yttertaket är 37 år gammalt. Ett yttertak med betongpannor beräknas hålla ungefär 40 år.

Då takpannor är målade kan man räkna med att befintligt yttertak håller ytterligare minst 10 år.

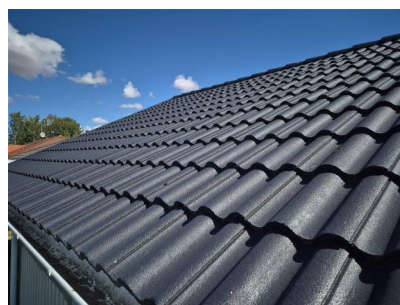
Takpannor med underlagstak av träfiberskivor

Med denna konstruktion är det extra viktigt att takpannorna är hela. Eftersom underlagstaket inte har en papp kan regn och snö som tränger in genom otätheter leda till fuktskador i underliggande konstruktion.

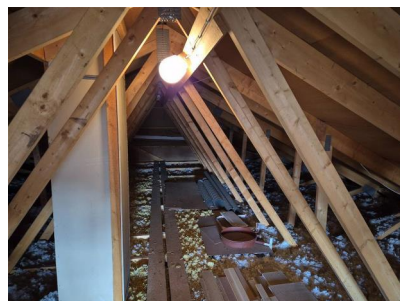
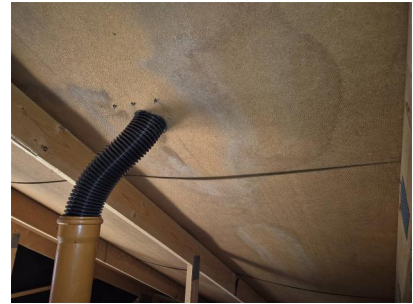
Vid kontroll av vinden uppmättes fuktvärden under kritisk fuktnivå för mikrobiell tillväxt och en normal lukt upplevdes. Fuktkvoten i underlagstak/takbjälkar uppmättes till 8%. Risk för mikrobiell påväxt börjar vid 17%.

Lokalt på underlagstak vid takgenomföring noteras missfärgningar på underlagstak. Inga förhöjda fuktkvotsvärden kunde uppmätas vid besiktningstillfället varpå dessa bedöms vara äldre.

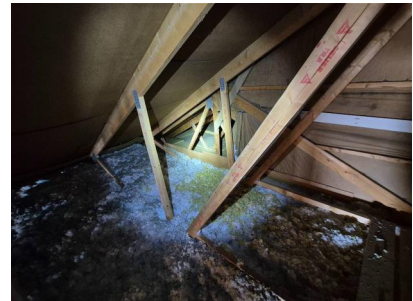
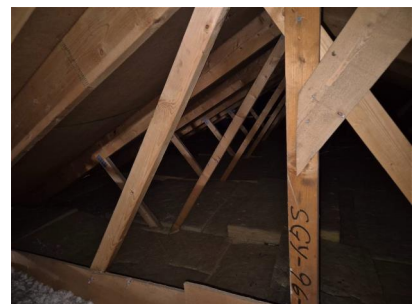
Vindsutrymmet saknar landgångar.

Vindsutrymmet kunde inte besiktas eftersom landgångar saknas.

Vi rekommenderar en kompletterande besiktning när landgång monterats.

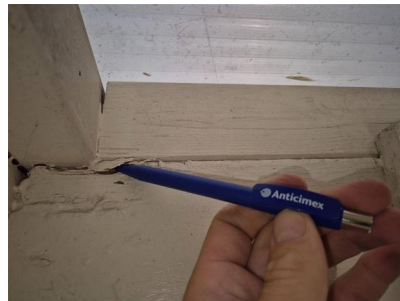
Lokal rötskada noteras i utskjutande takfot.

Bedöms inte som allvarlig och bedöms heller inte kräva åtgärd.

Mindre brist för kännedom.

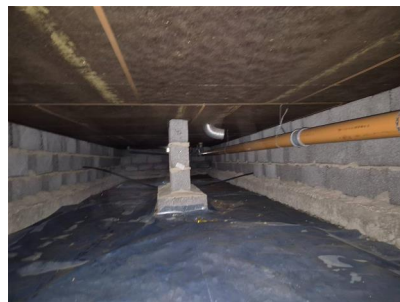
Krypgrund är en riskkonstruktion.

Uppmätt fuktkvotvärde var vid besiktningstillfället 13%. Risk för mikrobiell påväxt börjar vid 17%.

FK uppmättes i trossbotten som syntes i glipa på trossbottenskivor av asfaboard.

Uteluftsventilerade krypgrunder med bjälklag av organiskt material har ofta fuktskador på grund av naturlig fuktpåverkan. Detta kan resultera i mikrobiella skador (angrepp av mikroorganismer) och, i värsta fall, rötskador. Mikrobiell lukt kan då spridas till boendemiljön.

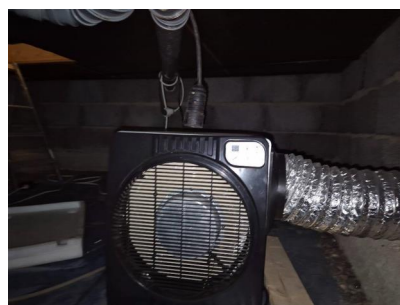
I grunden finns en kondensavfuktare indtallerad.

Denna typ av avfuktare är ofta otillräcklig i krypgrund med flera kamrar.

För mer komplett avfuktning i förebyggande syfte rekommenderar jag byte till mer anpassad sorbtionsavfuktare.

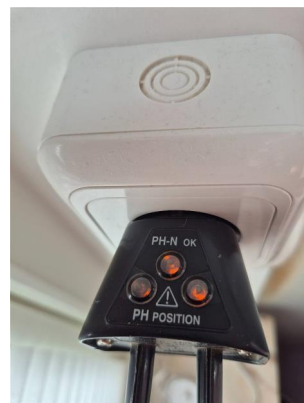
Funktionskontroll av jordade eluttag.

Vid stickprovskontroll av jordade eluttag noterades felkoppling.

Kontakta en elektriker för kontroll och åtgärd.

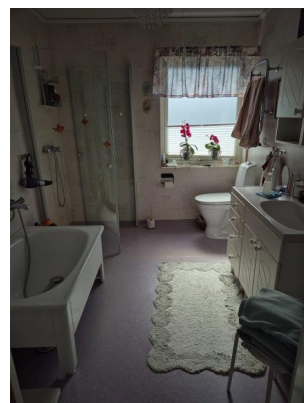
Våtutrymmet har äldre yt-/tätskikt.

Äldre golvbrunn av plast tillverkad före 1991 ska bytas vid nästkommande renovering.

Eftersom funktionen, som innebär att ytskiktet/tätskiktet ska vara vattentätt, kan vara nedsatt finns en ökad risk att vatten tränger igenom ytskiktet/tätskiktet med vattenskador i omkringliggande konstruktioner som följd.

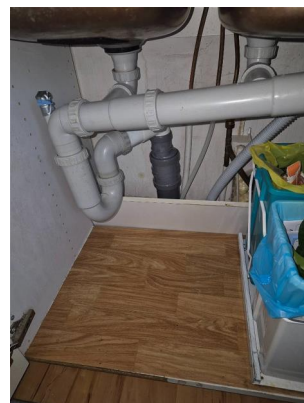
Fuktskydd saknas i diskbänksskåp.

Utan fuktskydd är det svårt att upptäcka läckage från rörledningar. Vatten kan då tränga in i omkringliggande konstruktioner och orsaka fuktskador.

För att upptäcka eventuella läckage, installera ett fuktskydd.

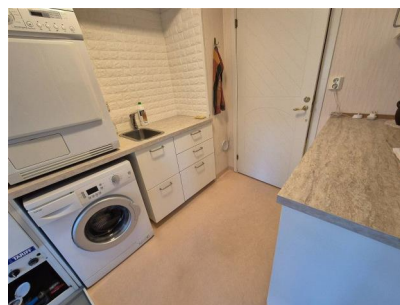
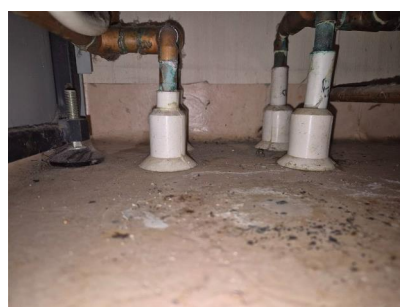
Våtutrymmet har äldre yt-/tätskikt.

Golvbrunn av plast tillverkad före 1991 som ska bytas ut vid nästkommande renovering.

Rör genomföringar förekommer genom golvet.

Eftersom funktionen, som innebär att ytskiktet/tätskiktet ska vara vattentätt, kan vara nedsatt finns en ökad risk att vatten tränger igenom ytskiktet/tätskiktet med vattenskador i omkringliggande konstruktioner som följd.

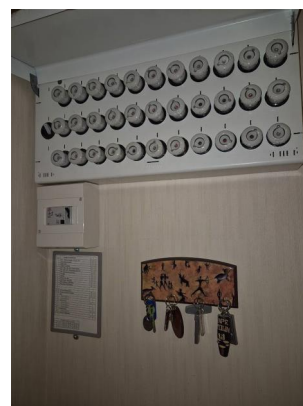
El-centralen har jordfelsbrytare.

Jordfelsbrytare finns installerad vid elcentralen.

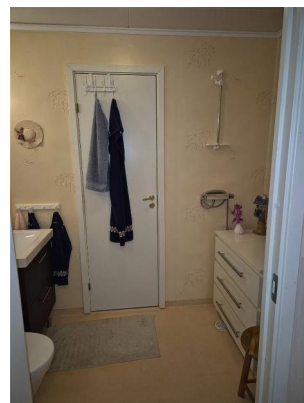
Våtutrymmet har äldre yt-/tätskikt.

Eftersom funktionen, som innebär att ytskiktet/tätskiktet ska vara vattentätt, kan vara nedsatt finns en ökad risk att vatten tränger igenom ytskiktet/tätskiktet med vattenskador i omkringliggande konstruktioner som följd.

Dusch används inte längre, endast toalett och handfat.

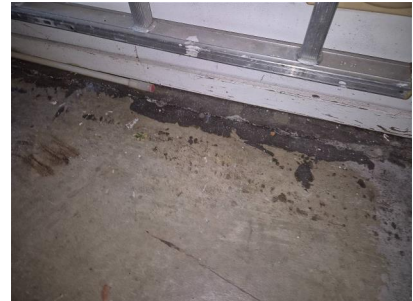
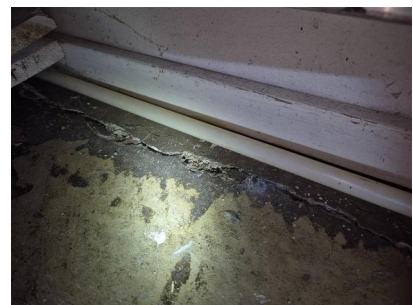
Betongplatta uppvisar spricka närmast yttervägg.

Mindre brist som inte bedöms leda till följdskador.
