# Överlåtelsebesiktning

Åtvidaberg Kristinelund 4

# Utlåtande över överlåtelsebesiktning

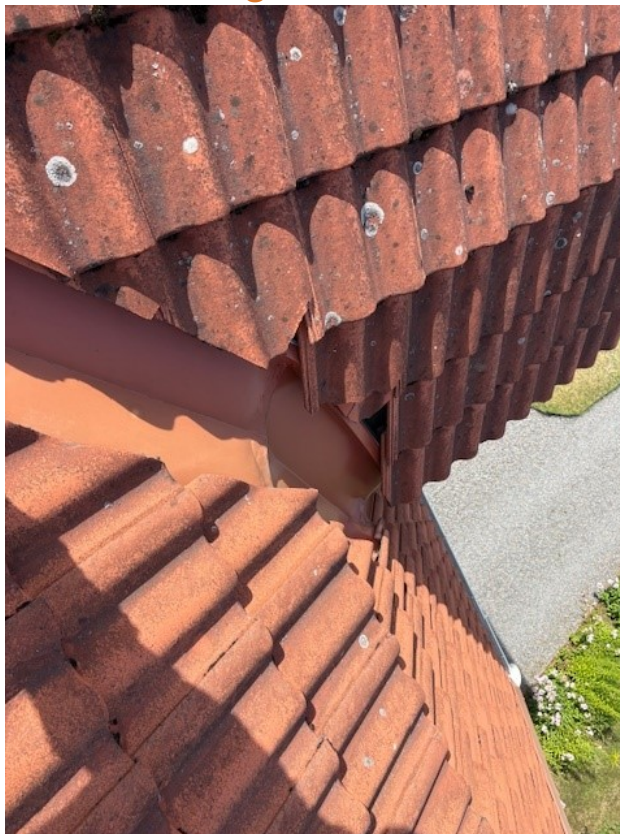
- Viss mosspåväxt noterades.
- Några trasiga takpannor noterades vid rännor, vilket medför otätheter. Bristfällig tätning i nedkant av rännor, vilket medför otätheter. Detta är åtgärdat enligt nuvarande ägare.

Trasiga takpannor/otätheter vid rännål.
