# Överlåtelsebesiktning

| <b>Fastighetsbeteckning</b> | Åtvidaberg Nedre ålunda 2 | <b>Fastighetsägare</b> | Christina Hägerdal & Martin Holmén |
| <b>Adress</b> | Ågatan 13 | <b>Besiktningdag</b> | 2026-06-18 |

# Utlåtande över överlåtelsebesiktning

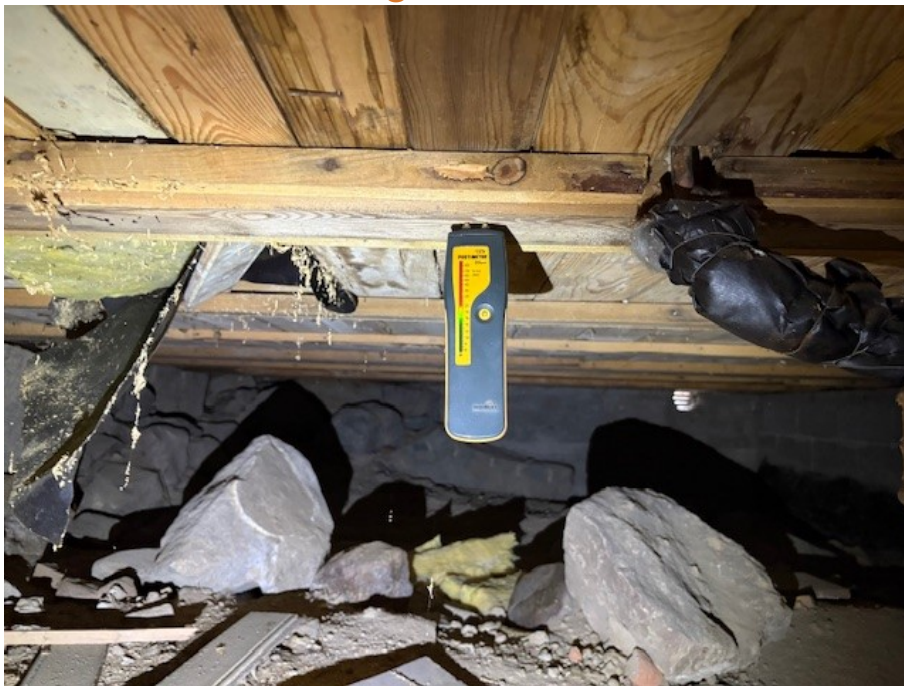
| <b>Torpargrund</b> | <p>Allmän information: Torpargrunder med bjälklag av organiskt material är idag allmänt betraktade som riskkonstruktioner. Se Riskanalys.</p> <ul style="list-style-type: none"><li>Plastfolie (avdunstningsskydd) saknas på markytan i grunden, vilket var förväntat i denna typ av äldre torpargrund. Avsaknad av plastfolie medför dock att träbjälklaget ovan grunden kan fuktpåverkas av markavdunstning. Skall plastfolie läggas ut förutsätter detta att marken först städas helt fri från organiskt material.</li><li>Organiskt material ligger på marken i grunden, vilket är olämpligt då marken alltid är fuktig.</li><li>Röta noterades i en äldre bärande bjälke, denna är i efterhand förstärkt.</li><li>Fuktfläckar förekommer på flera platser. Inga förhöjda fuktvärden kunde uppmätas i dessa områden vid aktuell besiktning.</li><li>Fuktkvoten uppmättes vid aktuell besiktning till cirka 16-17 % i bjälklagets undersida/trävirke, kritiskt värde för mikrobiell växt (mögel/bakterier) är cirka 17 %. Man bör dock beakta att fuktnivåerna sannolikt är högre i slutet av sommaren.</li></ul> |

Fuktmätning i torpargrunden.
