## ÖVERLÅTELSEBESIKTNING Säljklar Plus med fuktmätning

## RÅDMANSÖ-BREVIK 1:81

Arkvägen 9  
761 94 NORRTÄLJE

2026109

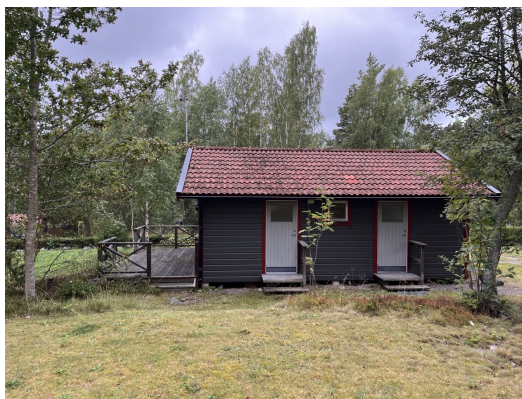
**Gästhus**

**Besiktigad i begränsad omfattning pga den låga höjden, inget att notera på det som går att se.**

**Några fönster har lite färgflagning.**

**Vattenledningar i diskbänkskåp ej fackmässigt utfört, ej fastklamrat.**

**Varmvattenberedare är placerad utrymme utan fuktsäkert utförande.**  
Vid ett ev läckage innebär det en risk för fuktskador.

**Huset saknar tilluftsventiler.**
