# Besiktningsprotokoll

Försäkringsbesiktning för Anticimex Säljarförsäkrat

| Fastighetsadress:<br>Flugvägen 20 | |

| Besiktningsdatum:<br>2026-08-27 | Protokollnummer:<br>69883591 |

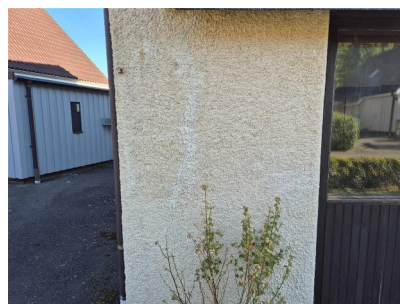
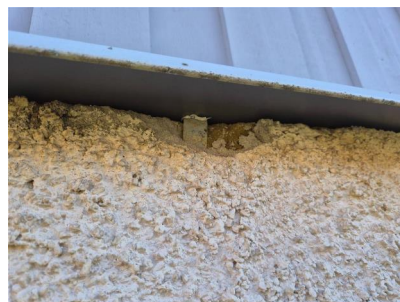
Sprickor och putssläpp finns i fasaden som man med fördel kan täta. Putsfasaden är i behov av rengöring på baksidan utmed uterummet.

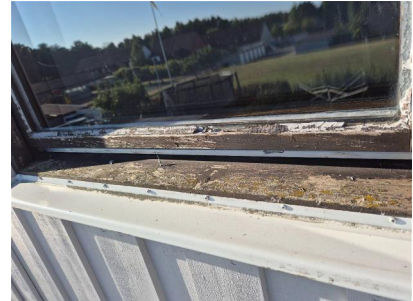
Fönster är i behov av målning/underhåll.

Fönsterbågar och fönsterkarmar där målningsbehov finns riskerar att få fukt- och rötskador på grund av sämre vattenavvisande förmåga.

För att öka livslängden på fönster rekommenderas målning och underhåll.

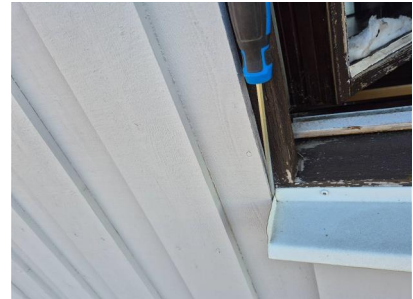
Fönsterbleck är korta otäta vid utmed kortsidorna.

Eftersom fönsterblecken är korta/otäta finns risk att vatten rinner in i väggen vilket i sin tur kan leda till fuktskador i väggkonstruktionen.

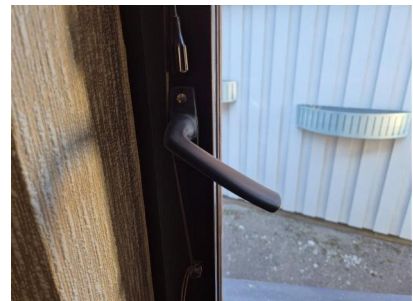
Fönster kärvar i låsmekanismen och är svåra att stänga. Vissa fönsterhandtag är trasiga.

Fönster vid trappan har tappat kontakten med utsidan. (Det delar på sig vid öppning).

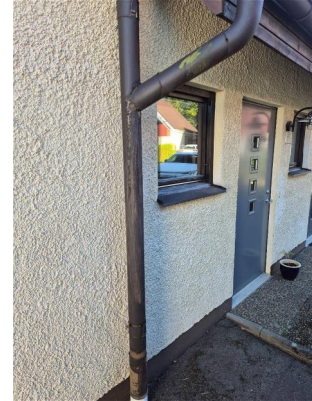
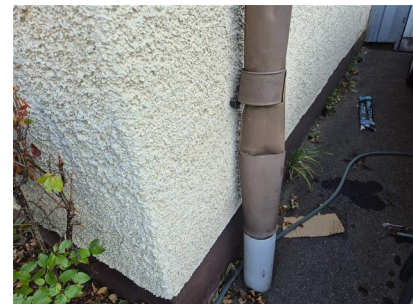
Hängrännor och stuprör är äldre och läcker lokalt i skarvar. Lövsilar kan med fördel monteras på stuprör istället för i hängrännor. Stuprör är mekaniskt skadat och bör bytas ut.

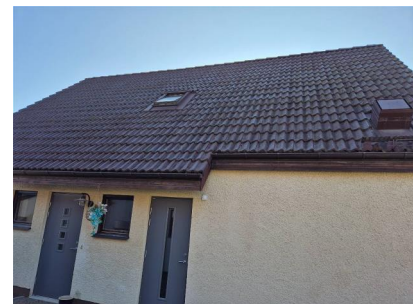
Yttertaket är äldre. Takpannor, plåtdetaljer och har enligt vår bedömning en begränsad livslängd. Eftersom husets taktäckning är äldre har det ett minskat motstånd mot vatteninträngning. Detta i sin tur kan leda till fuktskador på träläkt och vidare ner i underliggande konstruktioner.

Besiktning av taket är från marken och garagetaket.

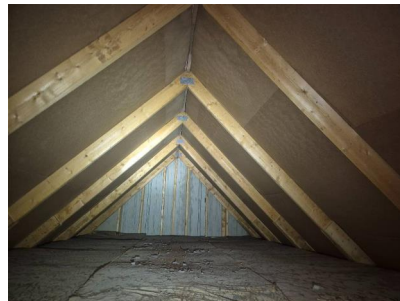
Underlagstaket består av masonitskivor med missfärgningar.

Eftersom underlagstaket består av masonitskivor utan yttre täckning av papp under takbeklädningen, finns risk vid ogynnsam väderlek att regnvatten/snö tränger in i skivskarvar med läckage på vindsutrymmet som följd. Med tiden kan även masonitskivorna drabbas av fuktskador.

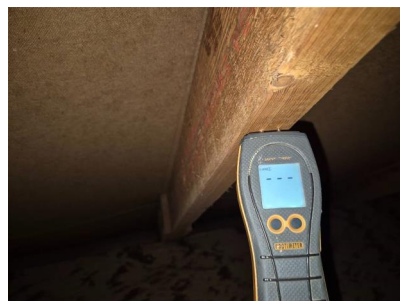
Vid kontroll av vinden uppmättes fuktvärden under kritisk fuktnivå för mikrobiell tillväxt och en normal lukt upplevdes. Fuktkvoten i takbjälkar uppmättes till mindre än 10%. Detta värde varierar dock under året beroende på årstid och utomhusklimat. Gränsvärdet för mikrobiell tillväxt är 17% i fuktkvot.

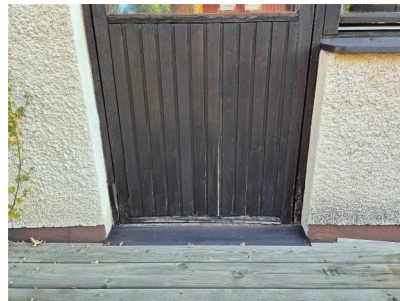
Altandörr är i behov av målning/underhåll.  
Där målningsbehov finns riskerar att få fukt- och rötskador på grund av sämre vattenavvisande förmåga.  
För att öka livslängden på dörr rekommenderas målning och underhåll.

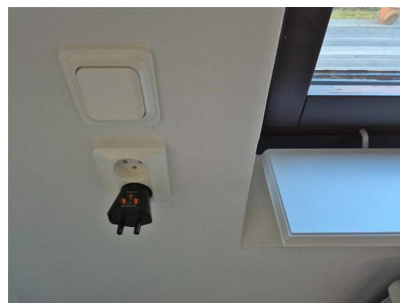
Ojordat uttag finns i köket.

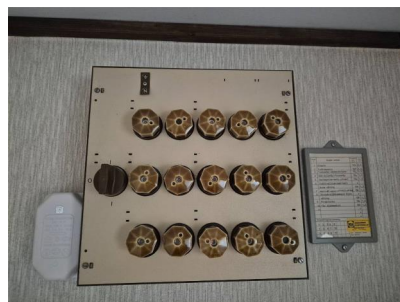
Jordfelsbrytare finns ej.

Det finns inget krav att hus byggda före år 2000 ska ha jordfelsbrytare.  
Jordfelsbrytaren minskar dock risken för personskador och brand orsakade av elanläggningen.  
Kontakta en elektriker för kontroll och åtgärd av ovanstående noteringar.

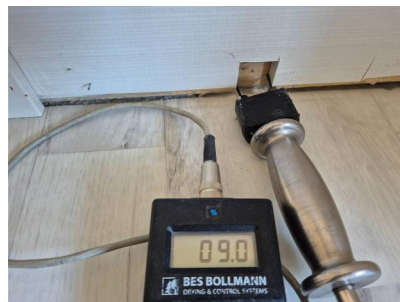
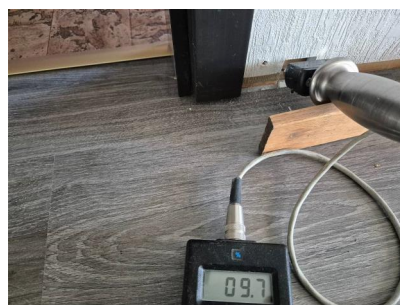
Vid kontroll av innervägssyllar uppmättes fuktvärden under kritisk nivå för mikrobiell tillväxt och normal lukt upplevdes.

Fuktmätning utfördes bakom golvlisten i nedgjuten rötskyddsbehandlad väggsyll till höger om dörren mellan kök och vardagsrum samt i innerväggen till höger om dörren i vardagsrummet mot entréhallen. Fuktkvoten uppmättes till 9% och gränsvärdet för mikrobiell tillväxt är 17% i fuktkvot.

Rötskyddsbehandlade syllar kan avge en kemisk lukt.

Det finns ingen ytterväggssyll eftersom ytterväggarna består av betongblock ståendes direkt på bottenplattan.

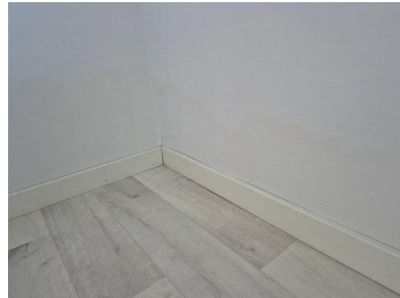
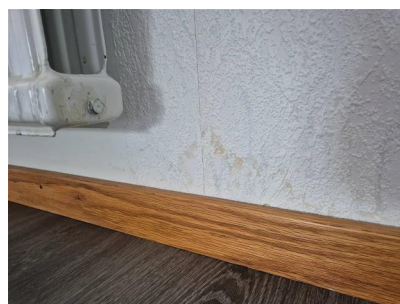
- 2025 Ett värmerör gick sönder i vardagsrummets golv. Försäkringsbolaget kopplades in och åtgärdade skadan. Pga vattenskadan finns det missfärgningar i tapeter på innerväggarnas nederkant gällande vardagsrum och kök. Uppgift lämnad av anhörig till dödsbo. Vid besiktningstillfället uppmättes inga förhöjda fuktvärden.

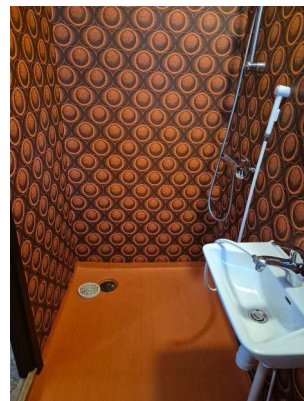
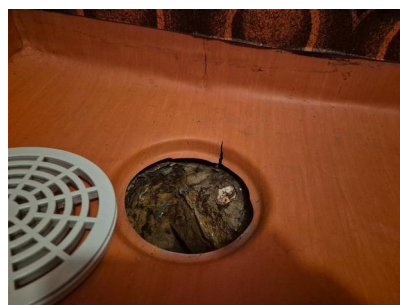
Utrymmet är äldre och har passerat tiden för sin tekniska livslängd.

Rekommenderar att utrymmet inte utsätts för fuktbelastning eftersom golvmattan är trasig kring golvbrunnen och klämringen saknas.

Kontakta en behörig våtrumsentreprenör för en renovering. I samband med renoveringen bör omkringliggande konstruktioner kontrolleras för att upptäcka eventuella följdskador.

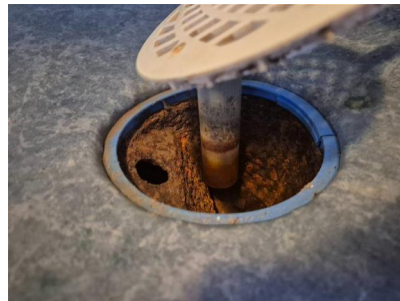
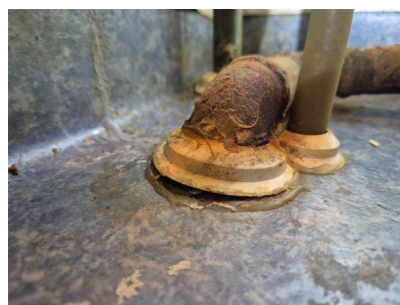
Äldre typ av gjutjärnsbrunn med anslutet tätskikt, i golvbrunnen saknas plugg till renshålet.  
Otätheter finns i golvattan kring rörgenomföringar.  
Väggmattan har ytskiktsskador.  
Rör och kopplingar har rostangrepp.

Ovanstående noteringar ökar risken för fuktrelaterade skador som följd.

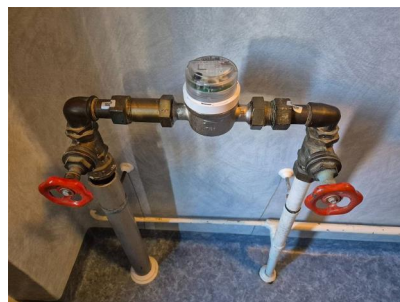
Inkommande vattens avstängningskran består av "blomkransventil", Rekommenderar att kulventil installeras vid tillfälle. Nuvarande typ av ventiler kan ha svårt att slutat tätt.

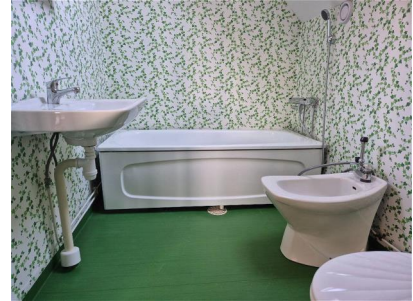
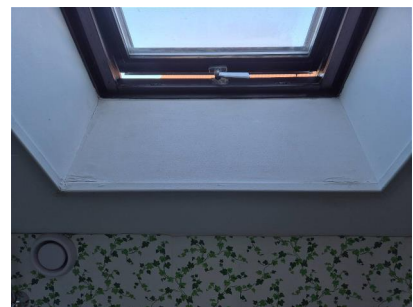
Utrymmet är i behov av en åldersrelaterad renovering. Utrymmet är äldre och har passerat tiden för sin tekniska livslängd. Formförändring och färgsläpp finns kring takfönster.

Kontakta en behörig våtrumsentreprenör för en renovering. I samband med renoveringen bör omkringliggande konstruktioner kontrolleras för att upptäcka eventuella följdskador.

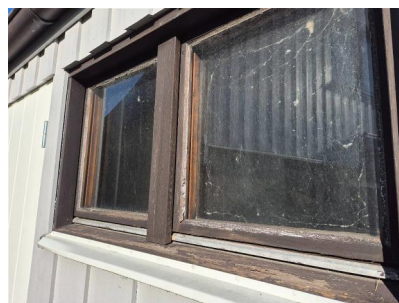
Fönster är i behov av målning/underhåll.  
Fönsterbågar och fönsterkarmar där målningsbehov finns riskerar att få fukt- och rötskador på grund av sämre vattenavvisande förmåga.

För att öka livslängden på fönster rekommenderas målning och underhåll.

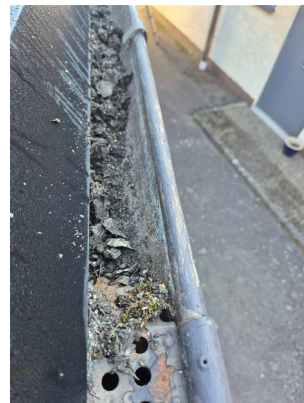
Hängrännor är skräpfyllda.

Eftersom hängrännor är fulla med skräp finns risk för fuktskador på fasad och sockel då vatten kan svämma över.

För att förhindra översvämning rekommenderas rensning av hängrännor och lövsil.

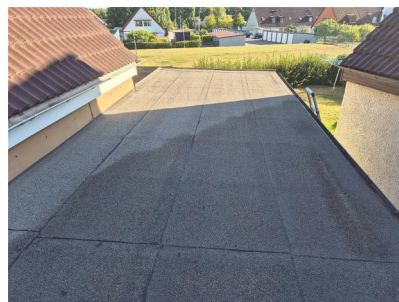
Inget att notera.

Taket är besiktigat från taket.

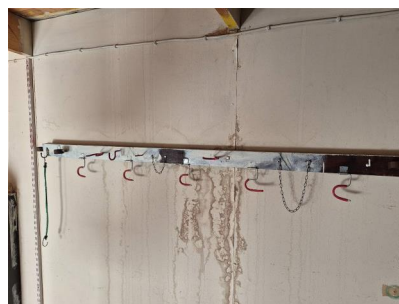
Väggen har fuktfläckar.

Fuktfläckar kan bero på olika saker, och kan vara ett tecken på en tidigare eller en pågående fuktskada.

Vid besiktningstillfället uppmättes inga förhöjda fuktvärden.

Vi rekommenderar en fördjupad undersökning för att bedöma orsak och omfattning.

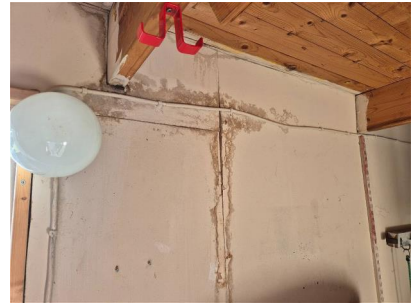
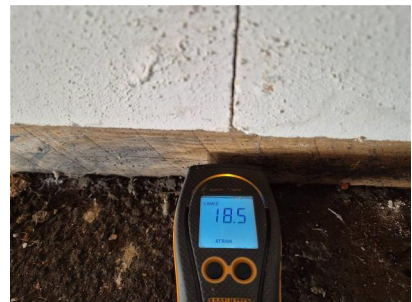
Fuktkontroll av väggsyllar.

Vid kontroll av väggsyllar uppmättes fuktvärden över kritisk fuktnivå för mikrobiell tillväxt.

Fuktkvoten uppmättes till 18%. Gränsvärdet för mikrobiell tillväxt är 17% i fuktkvot.

Detta är förväntat när träregel ligger direkt mot asfalterad mark utan underliggande fuktspärr.
