## ÖVERLÅTELSEBESIKTNING SÄLJARFÖRSÄKRING +

### DANDERYD VALAND 3

Sleipnervägen 5  
182 61 DJURSHOLM

## UTLÅTANDE ÖVER ÖVERLÅTELSEBESIKTNING

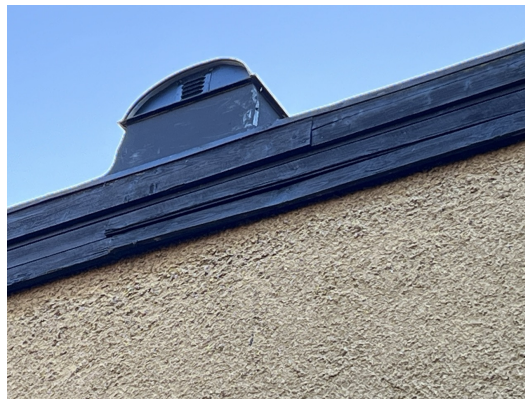
#### Fasad

Träsarg är mera sliten, torrsprickor och isärtorkade brädor.

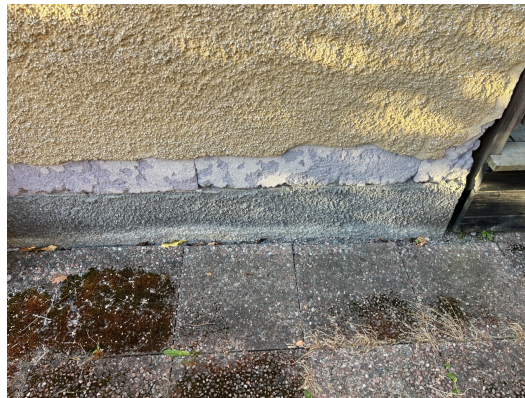
#### Sockel/fasad

Finns skador/sprickor i putsen på ett flertal områden, även områden med "bom"

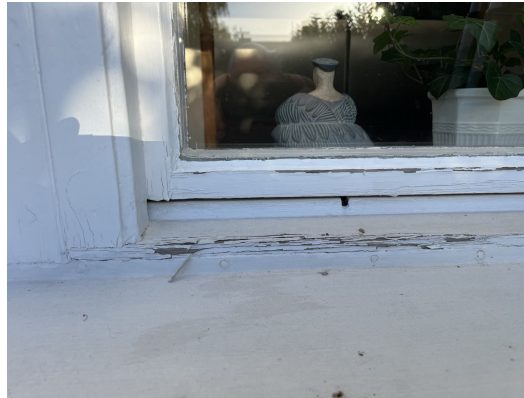
## Fönster/dörrar

Vissa fönster är i behov av underhåll, utblekt/färgflagning.

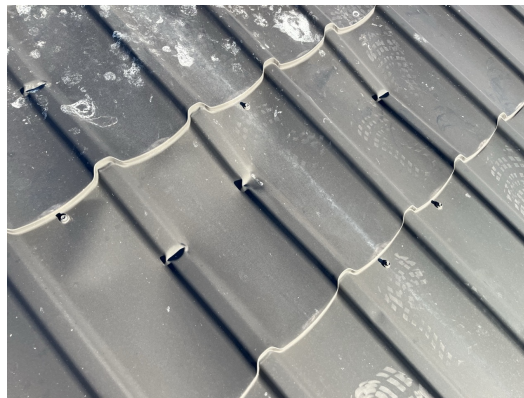
## Tak

Finns en del bulor i plåten.
