## Utlåtande över ÖVERLÅTELSEBESIKTNING

Frej 6

Östbergavägen 4, 18262 Djursholm

Omfattning: En okulär besiktning av huvudbyggnaden  
Besiktningsdag: 2023-02-14 klockan 08.30

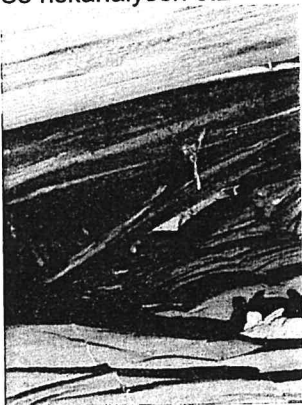
| Vind: | Det ser ut som det brukar på vindar som är självdragsventilerade.<br>Spår av kondens, blånad och mikrobiell påväxt/mögel noterades på underlagstaket främst mot takfoten.<br>Råsponten är skadad i takkupan Se 4.1<br>Se riskanalysen 3.2<br> |

I självdragsventilerade hus föreligger risk för fuktskador på vindar och takkonstruktioner

Det är vanligt att mögel-/röta, mikrobiella skador och lukt orsakade av kondensbildningar och hög luftfuktighet förekommer på vindar/takkonstruktioner och då främst i ett självdragsventilerat hus som detta. Anledningen är just att huset är självdragsventilerat och att bjälklaget inte är tätt.

En orsak till fuktproblemen är att varm fuktig luft från bostaden läcker upp till vindsutrymmet under vintern vilket ökar luftfuktigheten i utrymmet och kondens kan bildas på det kalla underlagstaket. Om det har fått eller får fortgå under en längre tid (årligen återkommer) är risken stor för fuktskador (mögel och röta) i takkonstruktionen.

Rekommenderar att fackman kontrollerar orsak till råsponten som är trasig samt fastställer åtgärdsbehov.

Man bör även kolla om det finns samband med den skadade läkten i ränn dalen som noterades på taket.

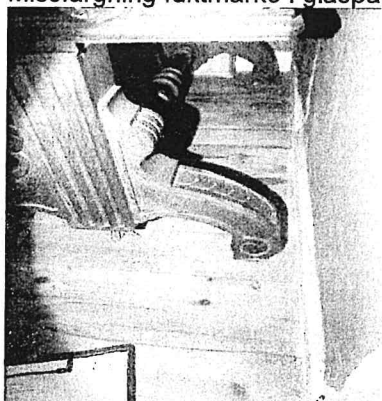
| Gillestuga: | Uppbyggda golv noteras<br>Missfärgningar/fuktmärken i golvplankorna se 4.2<br>Missfärgning fuktmärke i glasparti |

Överisolerade/uppbyggda/uppreglade golvkonstruktioner ovan betonggolv på mark/bottenbjälklaget förekommer i denna byggnad, vilket är en väldokumenterad s.k. riskkonstruktion för mikrobiella skador ("i dagligt tal mögel" och lukt) samt röta kan uppstå eller faktiskt redan har uppstått.

Konstruktionen bygger upp hög fukthalt i betongen. Det gör att det föreligger risk att organiska material som träreglar, väggsyllar, isolering mm kan hamna i fuktig miljö.

Rekommenderar att fackman kontrollerar missfärgningar och fläckar i golven i gillestugan. Eventuella skador bör fastställas eller så river man ut trägolvet från källaren.
