Överlåtelsebesiktning

Fastighetsbeteckning	Tegelsäter 1:78	Fastighetsägare	Michael Reiborn och Kristina Lundqvist
Adress	Smedstorpsvägen 63	Besiktningdag	2025-06-11
Postnummer och ort	597 94 Åtvidaberg		
Väderlek vid besiktningstillfället	Ca 13 °C och mulet		
Uppdragsnummer	25576		
Uppdragsgivare	Michael Reiborn och Kristina Lundqvist c/o Michael Reiborn Smedstorpsvägen 63, 597 94 Åtvidaberg		
Besiktningssman	Lars Liljeblad, <i>medlem i SBR (Svenska Byggingenjörers Riksförbund)</i> Telefon: Mobiltelefon: 0703-86 91 90 E-post: husbesiktningar@fst-ab.com		
Närvarande	Michael Reiborn, Kristina Lundqvist och Lars Liljeblad

Utlåtande över överlåtelsebesiktning

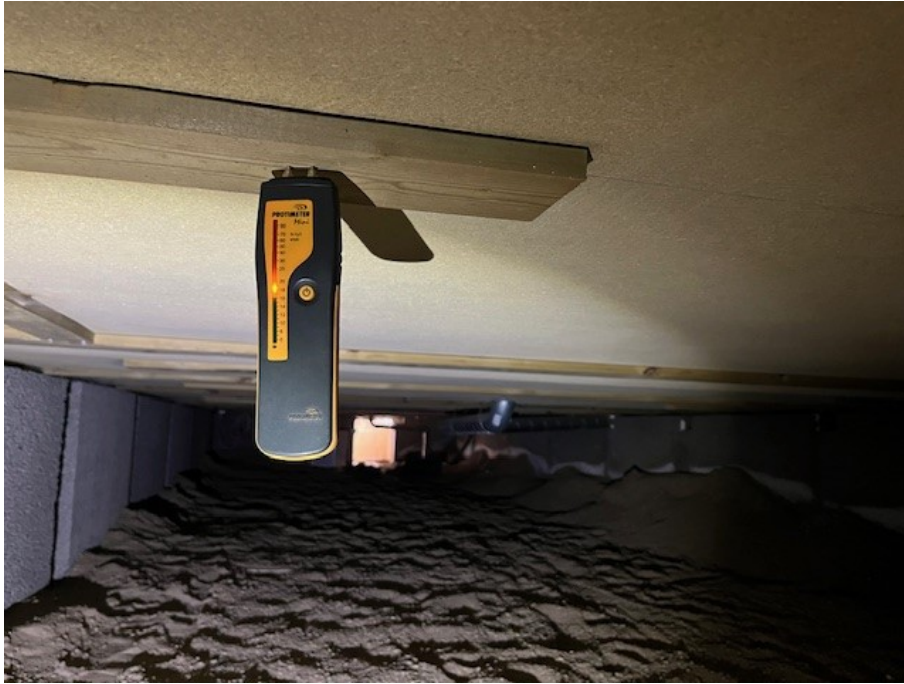
Utvändigt	
Markförhållande m.m.	<ul style="list-style-type: none">Inget att notera
Krypgrund	<p>Allmän information: Uteluftsventilerade krypgrunder med träbjälklag är en känd riskkonstruktion. Se Riskanalys.</p> <p>En enklare kylavfuktare finns installerad i utrymmet.</p> <ul style="list-style-type: none">Plastfolien (markytans avdunstningsskydd) är täckt av ett lager med sand. Denna metod var vid tiden för byggnationen mycket vanlig men medför ibland en längre period med hög fuktighet i kryputrymmet (sandens binder kvar fukt efter sommarhalvårets uppfuktning).Tryckimpregnerat virke noterades i grunden. När impregnerat virke blir fuktigt sker kemiska processer där vissa kemikalier reagerar med varandra, detta kan i sin tur ge upphov till att en dålig lukt uppstår.Fuktkvoten uppmättes vid aktuell besiktning till 16-18 % i bjälklagets undersida. Kritiskt värde för mikrobiell växt (mögel/bakterier) är cirka 17 %.

Fuktmätning i krypgrunden.
