Uppdrag 2024-0405-1
2024-04-05

Utlåtande över ÖVERLÅTELSEBESIKTNING

Fastighetsbeteckning: HOLMGÅRD 7
Adress: Vendevägen 78, 182 54 Djursholm

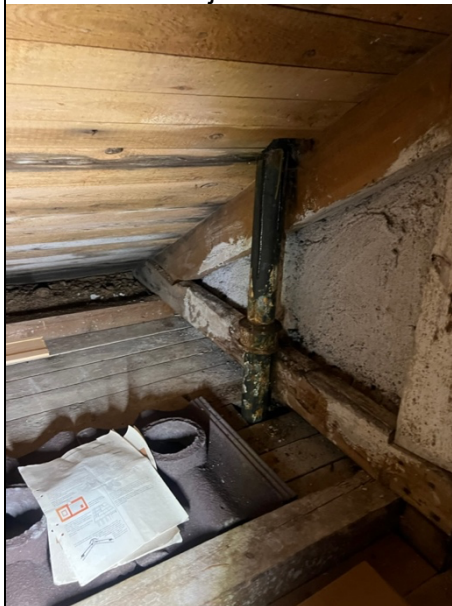
Mindre spår av missfärgningar noteras vilket är normalt i äldre självdragsventilerade hus. Se riskanalys 5.

Avluftning i gjutjärn noteras ha rostskador och bör bytas ut mot en nyare i plast vid kommande tak-byte. Fuktrosor noteras, dessa är dock utan förhöjda fuktvärden.

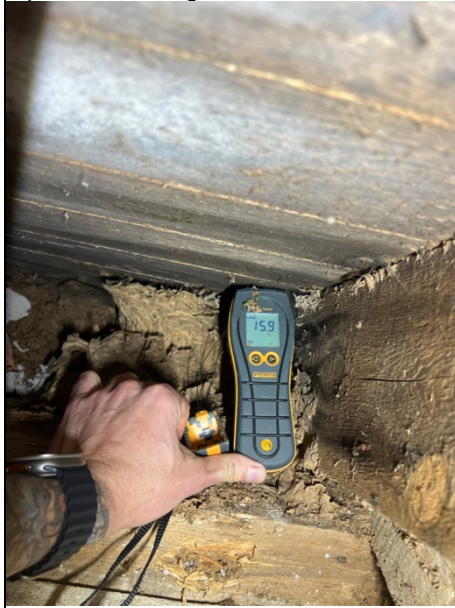
Spår av skadedjur noteras lokalt där det gamla expansionskärlet stod tidigare.

Spår av läckage noteras i ena takhörnet.

4.1 Kontakta fackman och åtgärda orsaken till läckaget och sanera bort skadedjuren
