Överlåtelsebesiktning

Fastighetsbeteckning	RÖKGLASET 40	Fastighetsägare	Talal Polus Putrus Kanoo & Ilkam Lazar Iskaba Iskaba
Adress	Ekholmsvägen 149	Besiktningdag	2025-09-04
Postnummer och ort	589 29 Linköping		
Väderlek vid besiktningstillfället	Ca 18°C och växlande		
Uppdragsnummer	26097		
Uppdragsgivare	Talal Polus Putrus Kanoo & Ilkam Lazar Iskaba Iskaba Ekholmsvägen 149, 589 29 Linköping		
Besiktningssman	Petter Andersson, godkänd besiktningssman Telefon: Mobiltelefon: 0709-83 92 60 E-post: petter.andersson@fst-ab.com		
Närvarande	Talal Polus Putrus Kanoo

Utlåtande över överlåtelsebesiktning

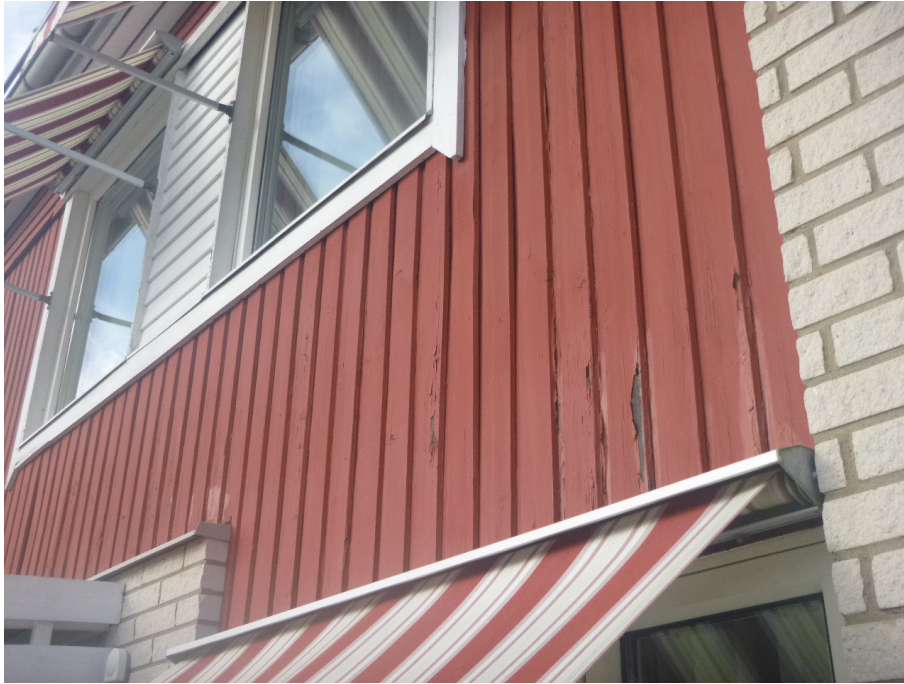
Markförhållande m.m.	<ul style="list-style-type: none">Inget att notera
Grundmur/ hussoclel	<ul style="list-style-type: none">Inget att notera
Fasad	<ul style="list-style-type: none">Torrspäckor, färgsläpp samt begynnande rötskada noterades i nedre del av träpanel samt regler entrésida på några platser.
Fönster/dörrar	<ul style="list-style-type: none">Inget att notera
Rännor/stuprör	<ul style="list-style-type: none">Inget att notera
Vind	<ul style="list-style-type: none">Inget att notera
Yttertak	<ul style="list-style-type: none">Taktäckning av äldre ursprung.Äldre lagningar noterades, mindre skador noterades på enstaka eternitskivor.
Uterum	<ul style="list-style-type: none">Inget att notera

Fasadpanel entrésida.

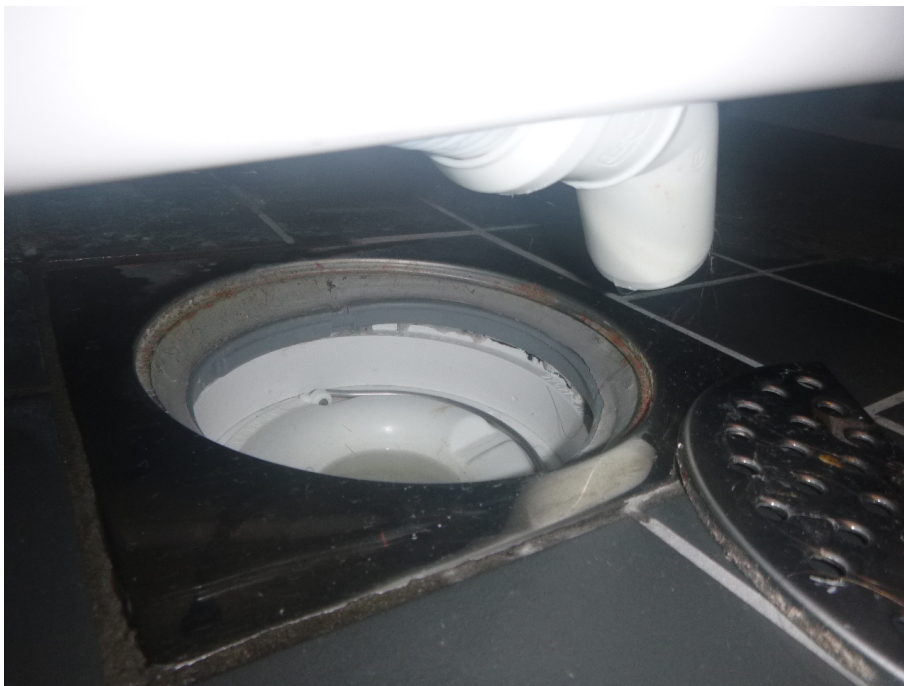
- Rör genomföringar finns genom golvet. Genomföringar genom golv med tätskikt avviker från branschens anvisningar från år 2005 (Säker Vatteninstallation) och från år 2007 (BBV Byggheramikrådets branschregler för våtrum).
- Klämring är felaktigt monterad och bottnar delvis ej mot ovankant golvbrunn. Se riskanalys.
- Fuktindikering har genomförts stickprovsmässigt utan att några onormala fuktvärden noterats.

När ett tätskikt inte är anslutet till en golvbrunn enl. BBV (Byggkeramikrådets branschregler för våtrum) finns risk för att fukt tränger ned i konstruktionen och ger skador som följd.

Klämring i golvbrunn, badrum.
