## Utlåtande över ÖVERLÅTELSEBESIKTNING

Täby Viggbyholm 94:4

Värtavägen 1a, 183 63 Täby

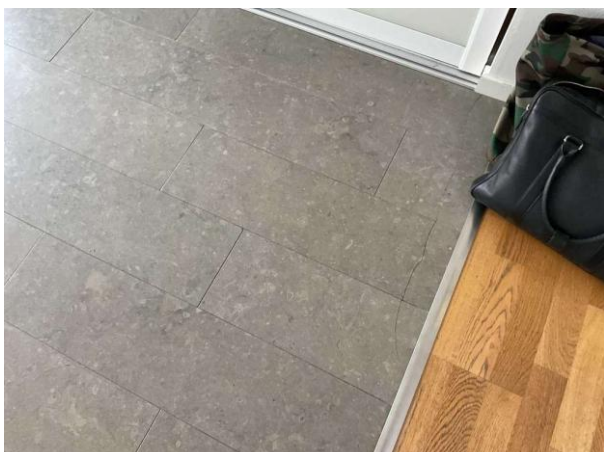
*Bild 1: Invändigt, Entréplan, Entréhall, Spricka noteras på klinker*

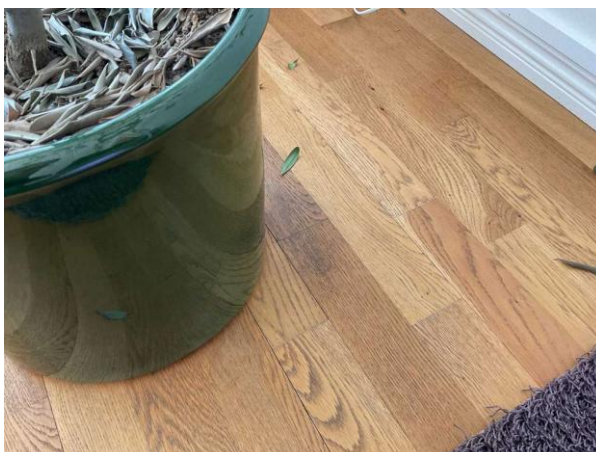
Bastu	Utförd utan golvbrunn (inget krav)
Kök	Tät botten i diskbänkskåpen saknas, regler för modern köksmiljö rekommenderar att botten i diskbänkskåpen skall vara tät om det uppstår ett droppläckage skall inte vattnet rinna ner till underliggande golvkonstruktion. Fukt varnare finns installerad under diskbänkskåpet
Matrumsdel	--
Vardagsrum	Missfärgning noteras på parketten vid blomkruka
Sovrum 2	--

*Bild 2: Invändigt, Entréplan, Vardagsrum, Missfärgning noteras på parketten vid blomkruka*

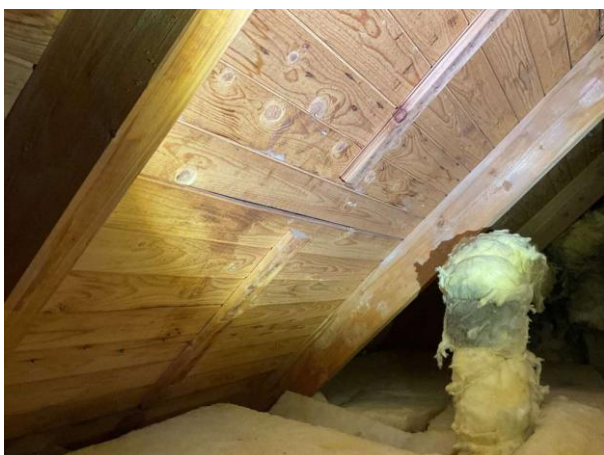
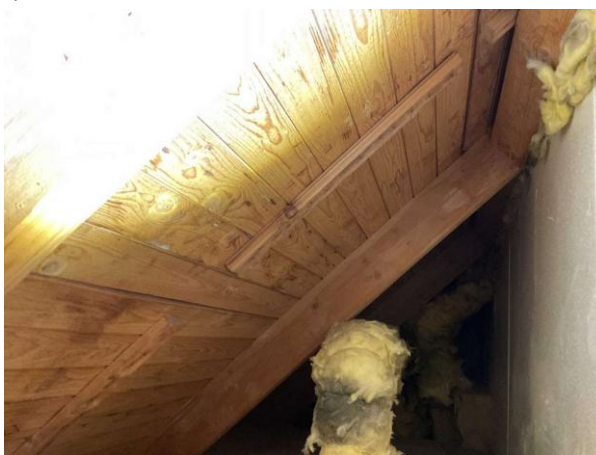
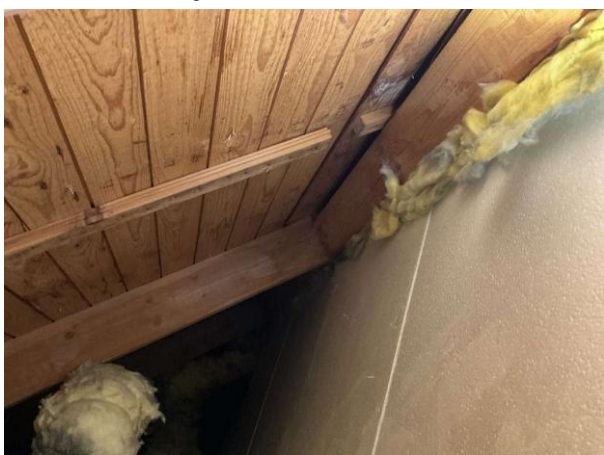
Parallellisolerade /snedtak frånnockvind till takfot/sidovind utgörs av s.k. parallellisolerat tak (innertaket är byggt parallellt med yttertaket) som inte är åtkomligt utan konstruktionsingrepp. Problemet om man vill kontrollera är att det kan vara svårt att erhålla fullgod täthet i upptagna inspektionshål vilket kan medföra att konstruktionen försvagas. Vidare ger lokala provhål endast en stickprovsmässig bedömning. Om taket är felbyggt tex att det saknas luftspalt, diffusionsspärr etc så finns det risk för fukt, mögel och rötskador i takkonstruktionen.

*Bild 3: Invändigt, Övervåning, Sidovind 1 och 2, Lokalt på sidovinden noteras det mikrobiell påväxt på underlagstaket Vindarna är besiktigade från luckan*

*Bild 4: Invändigt, Övervåning, Sidovind 1 och 2, Lokalt på sidovinden noteras det mikrobiell påväxt på underlagstaket Vindarna är besiktigade från luckan*

*Bild 5: Invändigt, Övervåning, Sidovind 1 och 2, Lokalt på sidovinden noteras det mikrobiell påväxt på underlagstaket Vindarna är besiktigade från luckan*

Jag rekommenderar att man håller den mikrobiella påväxten under uppsikt och vid förändringar kontaktar fackman
