ÖVERLÅTELSEBESIKTNING

Norrtälje Frötuna-Björknäs 3:29
Affes Väg Södra 2, 761 98 Norrtälje

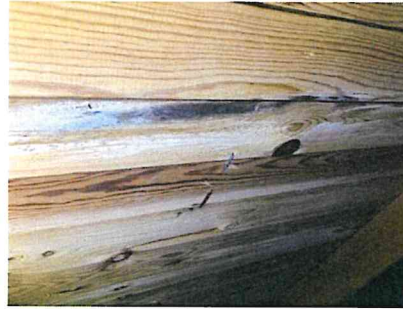
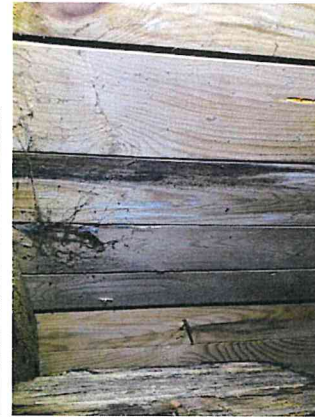
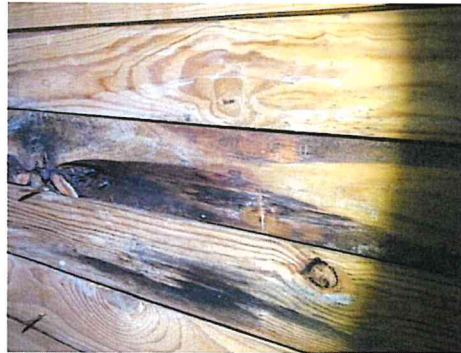
Allrum:	----
Hall:	----
Kattvind i syd- ost:	---- (Utrymmet är besiktigat i begränsad omfattning pga mycket prylar. Råsponten förefaller vara i fint skick. Några mindre mörka fläckar förekommer som är gamla.)
Sovrum 1:	----
Vindsutrymme i norr vid skorsten:	Det finns lokalt mögel på fyra ställen av råspontens brädor. Tre av dessa förefaller vara gamla och är torra vid mätning med fuktkvotsmätare. Möglet behöver dock behandlas/ saneras.

En av fläckarna syns på en bräda ca 1 ½ meter nedanför norra sidan av skorstensstocken (se bild på s.9). Denna fuktfläck och möglet finns på en hel bräda i ett takstolsfack och sträcker sig in till facket intill. Vid mätning med fuktkvotsmätare uppmäts 27 % fuktkvot. Detta innebär att brädan är blöt och att ett läckage utifrån förekommer. **Se fortsatt tekniskt utredning.**

Det syns att något underbeslag inte finns mellan råspont och skorstensstock samt att pappen inte är erforderligt tätad mot skorstensstocken. Detta medför risk för vatteninträning utifrån.

Åtgärdat

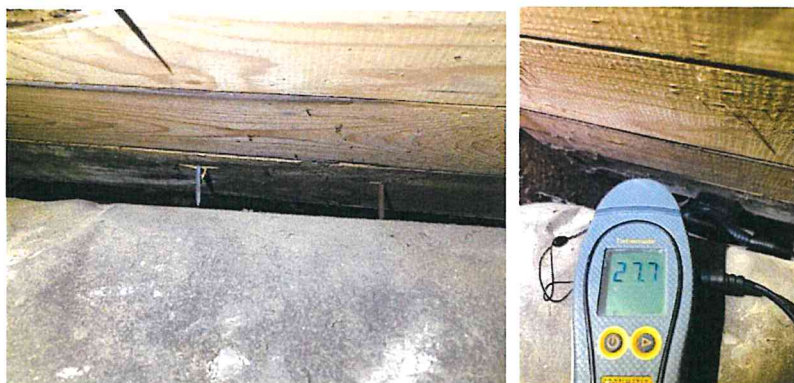
Fuktskada & mögel på råspont på vind

En råspontbräda ca 1 ½ meter nedanför norra sidan av skorstensstocken är fuktig och har mögelpåväxt.

Detta innefattar en hel bräda i ett takstolsfack och sträcker sig in till facket intill.

Vid mätning med fuktkvotmätare uppmäts 27 % fuktkvot i brädan.

Detta innebär att brädan är blöt och att ett läckage utifrån förekommer.

En fortsatt teknisk utredning behövs för att bedöma läckagets exakta orsak samt för att fastställa fukt och mögelskadans närmare omfattning. Denna utredning görs lämpligen rent praktiskt i samband med att skadorna åtgärdas av snickare.

Åtgärdat!
