## ÖVERLÅTELSEBESIKTNING Överlåtelsebesiktning säljare villa

## NORRTÄLJE EKNÖ 1:21

Eknö bryggväg 10  
760 19 FURUSUND

## UTLÅTANDE ÖVER ÖVERLÅTELSEBESIKTNING

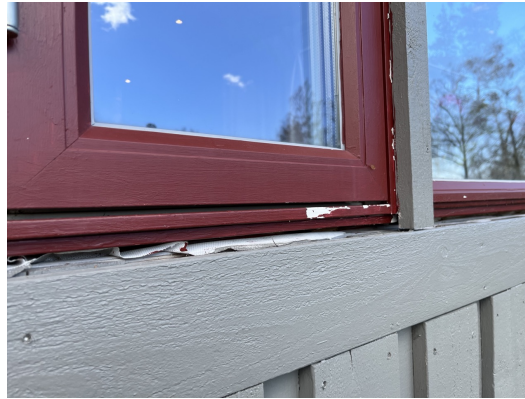
**Fönster/dörrar**

**Utfört utan fönsterbleck på de flesta fönster (finns fönsterbräda) på fönster i stora sovrummet finns varken plåt eller bräda.**

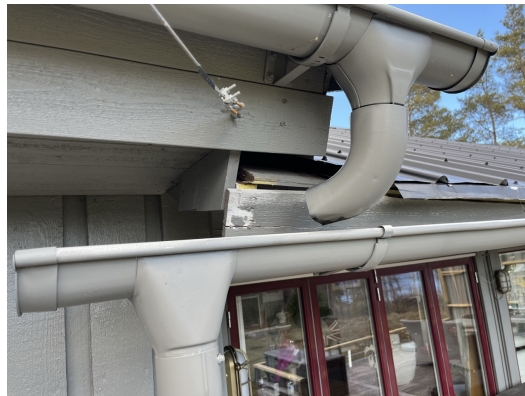
**Tak**

**Takplåten är infäst direkt mot underlagstaket utan läkt.**  
Detta innebär att skruvarna går igenom takpappen med risk för genomfuktning.

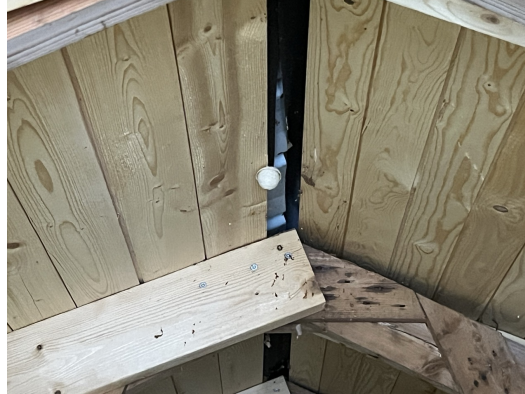
**Vind**

**Vidnocken går inte råsponten hela vägen upp motnock, inocken är takpappen synlig samt även takplåten på något ställe.  
Detta är en brist som kan innebära en ökad risk för läckage.**

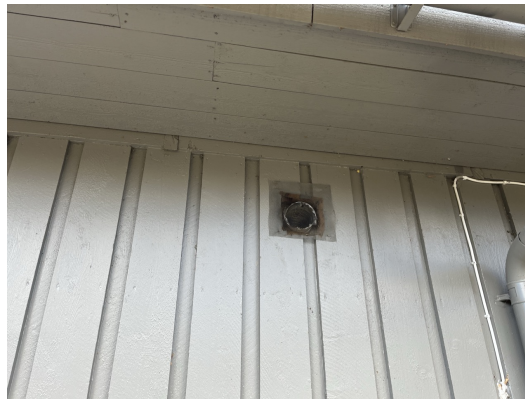
**Övrigt**

**Köksfläktens vägggenomföring har inget brandsäkert utförande**
