## ÖVERLÅTELSEBESIKTNING Överlåtelsebesiktning säljare villa

## NORRTÄLJE HUSBY 1:44

Lohäradsvägen 414  
761 91 NORRTÄLJE

## UTLÅTANDE ÖVER ÖVERLÅTELSEBESIKTNING

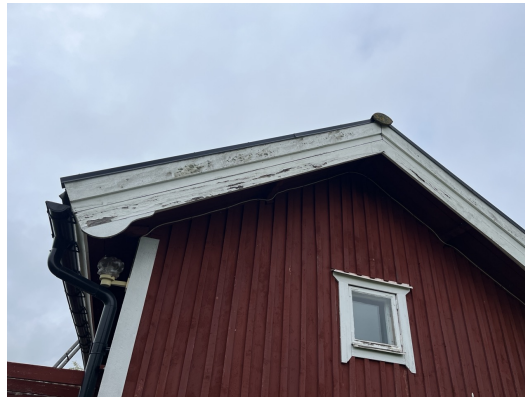
**Fasad**

**Fasadpanel och övrigt trä är i behov av underhåll, urblekt med färgflagning. Vindskivor mot nordväst är i sämre skick, rötskador.**

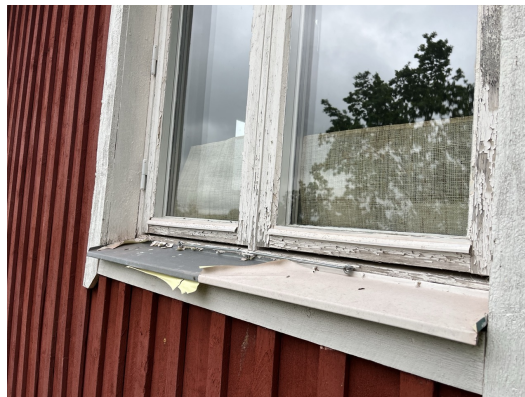
**Fönster/dörrar**

**Är delvis mera slitna med underhållsbehov, urblekta med färgflagning.**
