Besiktningsprotokoll

Försäkringsbesiktning för Anticimex Säljarförsäkrat

Fastighetsbeteckning: Dammsåsen 1:3	
Fastighetsadress: Bitterna Damsåsen 1	
Postnummer: 534 61	Ort: Vedum

Besiktningsdatum: 2026-10-12	Protokollnummer: 69980985
Temperatur: 6 °C	Väderlek: Mulet
Tekniker: Carl Ekström	
E-post: carl.ekstrom@Anticimex.se	
Kontor: Lidköping	
Närvarande: Säljare samt besiktningstekniker Carl Ekström Anticimex

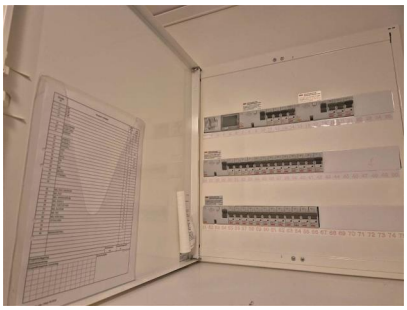
El-centralen har jordfelsbrytare och gruppförteckning.

Funktionskontroll av jordade eluttag i kök och våtutrymmen.
Vid stickprovskontroll av jordade eluttag noterades inga avvikelser.
