Besiktningssprotokoll

Försäkringsbesiktning för Anticimex Säljarsförsäkrat

Fastighetsbeteckning: Skörstorp 11:7	
Fastighetsadress: Skörstorp Vassbacka	
Postnummer: 521 91	Ort: Falköping

Besiktningdatum: 2026-03-12	Protokollnummer: 69601344
Temperatur: 5 °C	Väderlek: Halvklart
Tekniker: Hans Gunnerek	
E-post: hans.gunnerek@anticimex.se	
Kontor: Skövde	
Närvarande: Fastighetsägarna.

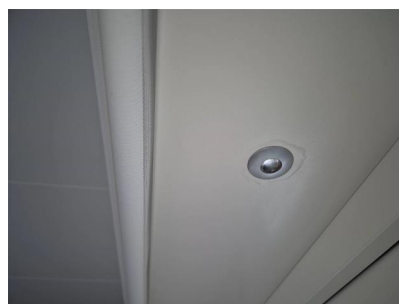
Entréplan / Kök

Fuktindikering i utrymmet gav inga förhöjda fuktindikationer.
