## ÖVERLÅTELSEBESIKTNING

Solberga 1:5

Hjovägen 29, Korsberga

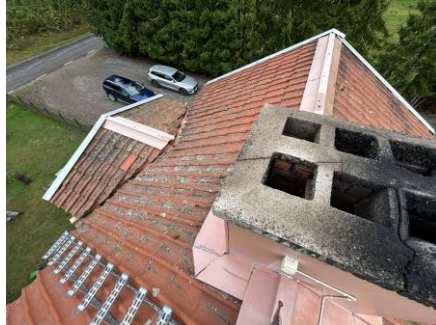
Bakfall och svackor i hängrännor.  
Ålderstigen färg på vindskeivor och takutsprång.  
Rötskada i vattbräda på östra sidan av balkongen.  
Trampskador i ålderstigen takplåt på entrétak till köksentré.  
Sprickor i skorstenkrans.
