# Besiktningsprotokoll

Försäkringsbesiktning för Anticimex Säljarförsäkrat

| Fastighetsadress:<br>Grubbavägen 2b | |

| Besiktningsdatum:<br>2026-06-17 | Protokollnummer:<br>69739502 |

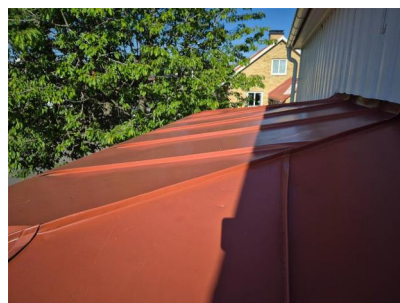
Vid kontroll av vinden uppmättes fuktvärden under kritisk fuktnivå för mikrobiell tillväxt och en normal lukt upplevdes.  
Fuktkvoten i underlagstak/takbjälkar uppmättes till 9 %.  
Gränsvärde är 17%

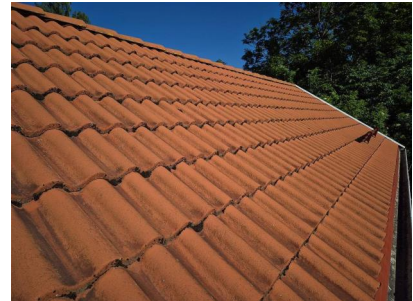
Vid kontroll av vinden uppmättes fuktvärden under kritisk fuktnivå för mikrobiell tillväxt och en normal lukt upplevdes. Fuktkvoten i underlagstak/takbjälkar uppmättes till 8%.
