# Överlåtelsebesiktning

# Utlåtande över överlåtelsebesiktning

Överlåtelse av fast egendom enligt jordabalken för säljare.

<b>Byggnadsår</b>	1976	<b>Byggnadstyp</b>	Fritidshus i 1-plan
<b>Tak, material</b>	Betongpannor med underlagstak av plywood och papp	<b>Stomme</b>	Trä
<b>Fasad</b>	Träpanel	<b>Fönster</b>	3-glas (isolerglaskassetter)
<b>Uppvärmning</b>	Direktverkande el och luft/luftvärmepump	<b>Ventilation</b>	Självdrag
<b>Vatten</b>	Sommarvatten via samfälligheten	<b>Avlopp</b>	-
<b>Grundläggning och bottenbjälklag</b>	Plintgrund	<b>Bjälklag/material mellan våningsplanen</b>	Trä

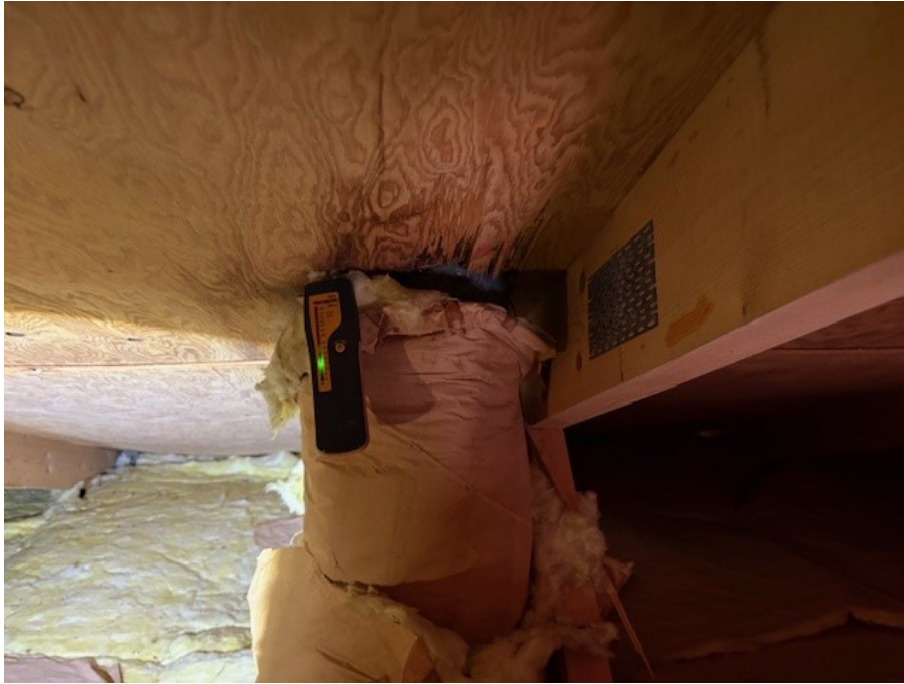
Fuktmätning på vind vid ventilationsgenomföring.

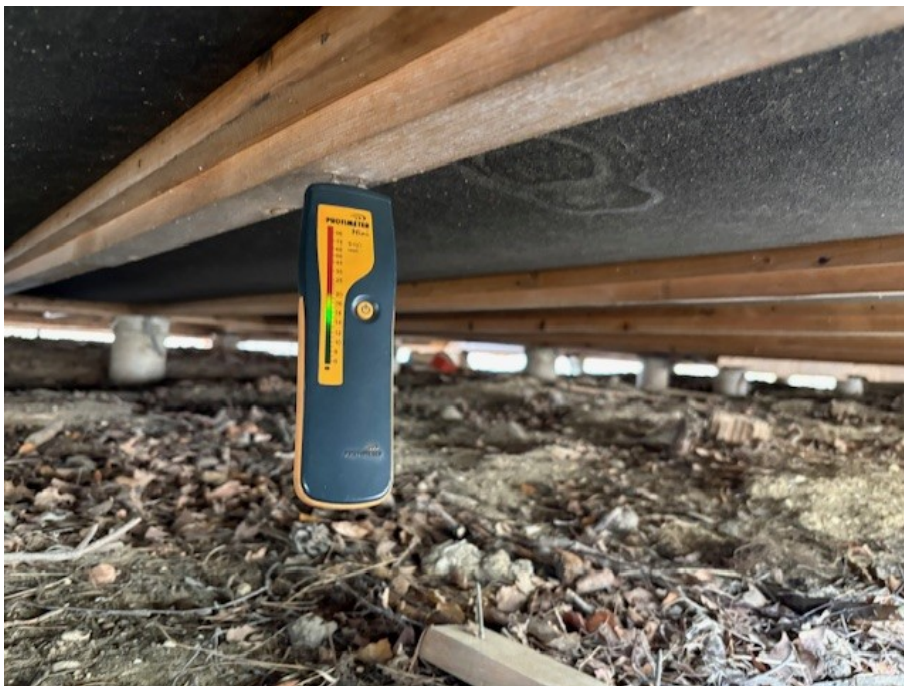
Fuktmätning i plintgrunden.

Avsaknaden av plastfolie (avdunstningsskydd) på markytan i grunden innebär att det ovanliggande träbjälklaget riskerar att drabbas eller vara drabbat av fuktskador. Detta i sin tur kan leda till mikrobiella skador (angrepp av mikroorganismer) som kan resultera i att dålig/mikrobiell lukt sprids till inomhusmiljön.
