Utlåtande över ÖVERLÅTELSEBESIKTNING

Täby Roslags-näsby 18:8
Genvägen 5, 18330 Täby

ÖVERLÅTELSEBESIKTNING FÖR SÄLJARE

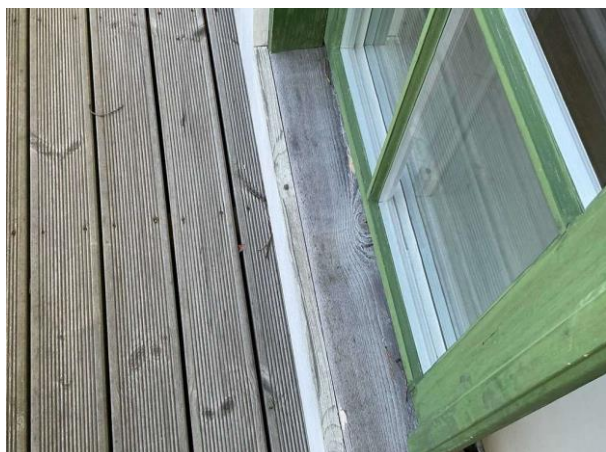
Bild 1: Utvändigt, Ytterdörr, Tröskelbleck saknas på altandörr

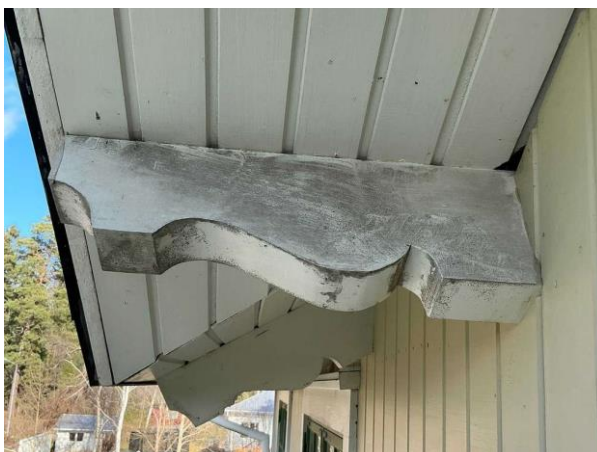
Bild 2: - Utvändigt, Yttertak, Taket är besiktat i anslutning till takfot då det saknas glidskydd för stegen Missfärgningar och ...

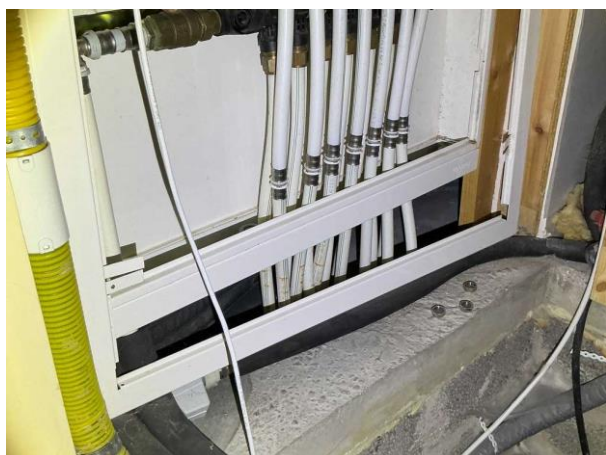
Bild 3: Invändigt, Entréplan, Inbyggd för golvvärme är utförd i tätt skåp med läckageindikering dock saknas avledning från lä...

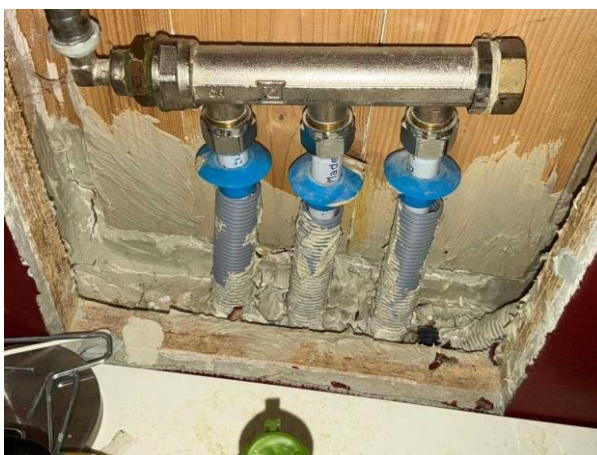
Bild 4: - Invändigt, Entréplan, Inbyggda vattenkopplingar ej utförda i tätt skåp tätskikt finns men läckageindikering saknas Sk d...
