## ÖVERLÅTELSEBESIKTNING Överlåtelsebesiktning säljare villa

### FRÖTUNA-BJÖRKNÄS 3:29

Affes väg södra 2  
761 98 NORRTÄLJE

2024564

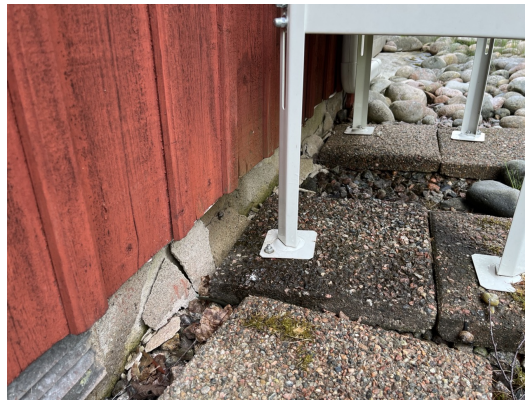
#### Sockel

**Finns lite "lösa" stenar i sockel samt putssläpp i anslutning till utedel luft-luftvärmepump.**  
Putssläpp beror på att kondensvatten ej leds bort från luft-luftvärmepumpen.

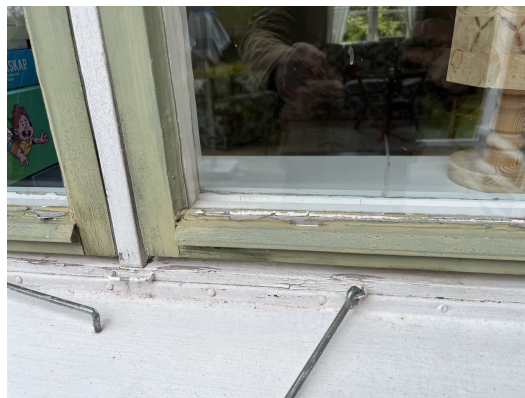
#### Fönster/dörrar

**Vissa fönster är i behov av underhåll, urblekta med färgflagnig. Finns inget tröskelbleck monterad på entrédörr.**

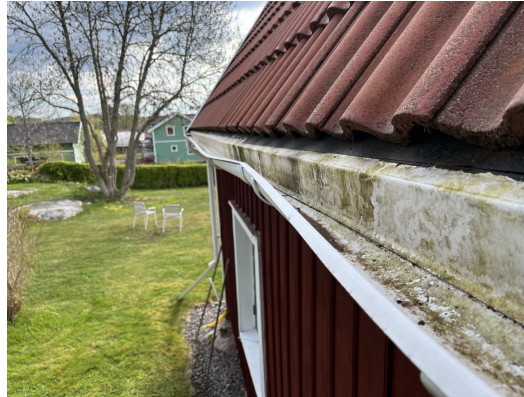
## Hängränna/stuprör

**Nedböjning på hängränna efter husets baksida (hängränna och stuprör är av plastmodell)**

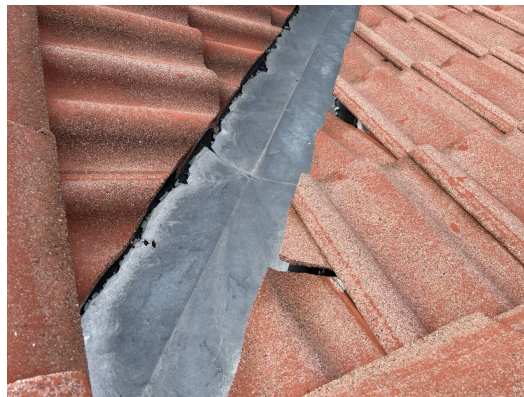
## Tak

**I anslutning till vinkelränna finns någon enstaka trasig takpanna samt takpanna som lossnat från sitt rätta läge.**
