ÖVERLÅTELSEBESIKTNING Överlåtelsebesiktning säljare villa

NORRTÄLJE GÅSVIK 11:2

Stora Bagghusvägen 237
764 93 VÄDDÖ

Enspecta AB

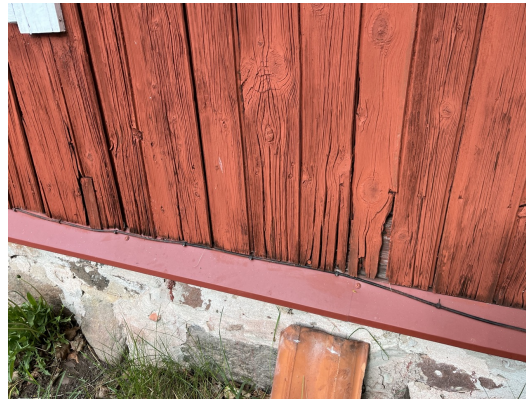
Fasad

Fasadpanel och övrigt trä är i behov av underhåll, urblekt i färgen. Delar av fasaden är mera slitna med större torrsprickor.

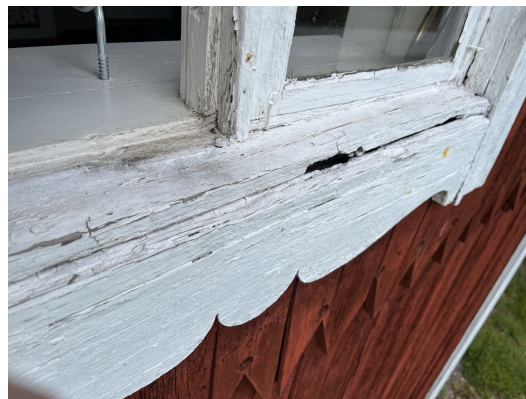
Fönster/dörrar

Är mera slitna, urblekta/färgflagnig.
