## Norrbyle 1:8

Grisslehamnsvägen 235 Väddö

### Överlåtelsebesiktning för säljare

**2025-09-11**

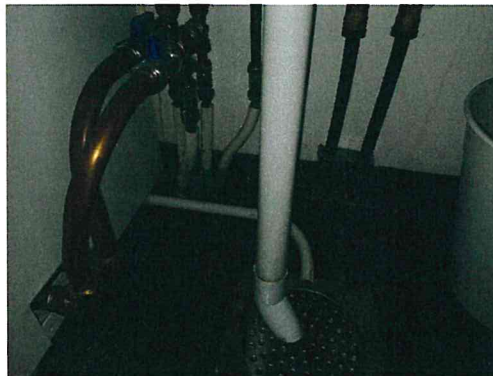
- Entré/hall:** Inget att notera.
- Kapprum:** Inget att notera.
- Inre hall:** Inget att notera.
- Matplats:** Inget att notera.
- Kök:** Fuktsäkert utförande finns inte i botten på diskbänkskåp. Läckageskydd finns inte under diskmaskin och kyl/frys.
- Tvättstuga:** Finns rörgenomföringar som avviker från branschreglernas krav på placering/utförande.  
Det går ej att besiktiga tätskiktets anslutning mot golvbrunn då sättbruk hindrar, finns ingen klämring monterad.

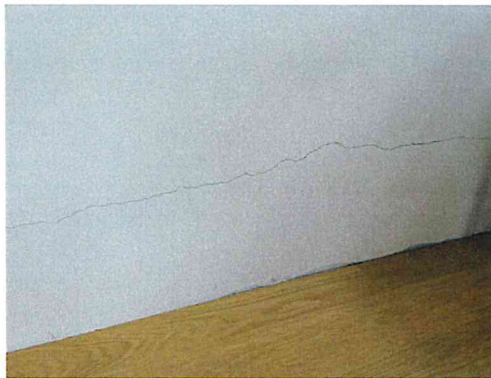
**Sovrum 4/allrum:** Finns en längre längsgående spricka i nedre del av vägg, bedöms mest vara av estetisk karaktär.
